# RELEVAMIENTO DE LAS ESCUELAS DE LA PROVINCIA DE SANTA CRUZ

Dra. Roxana Reyes

7/02/18

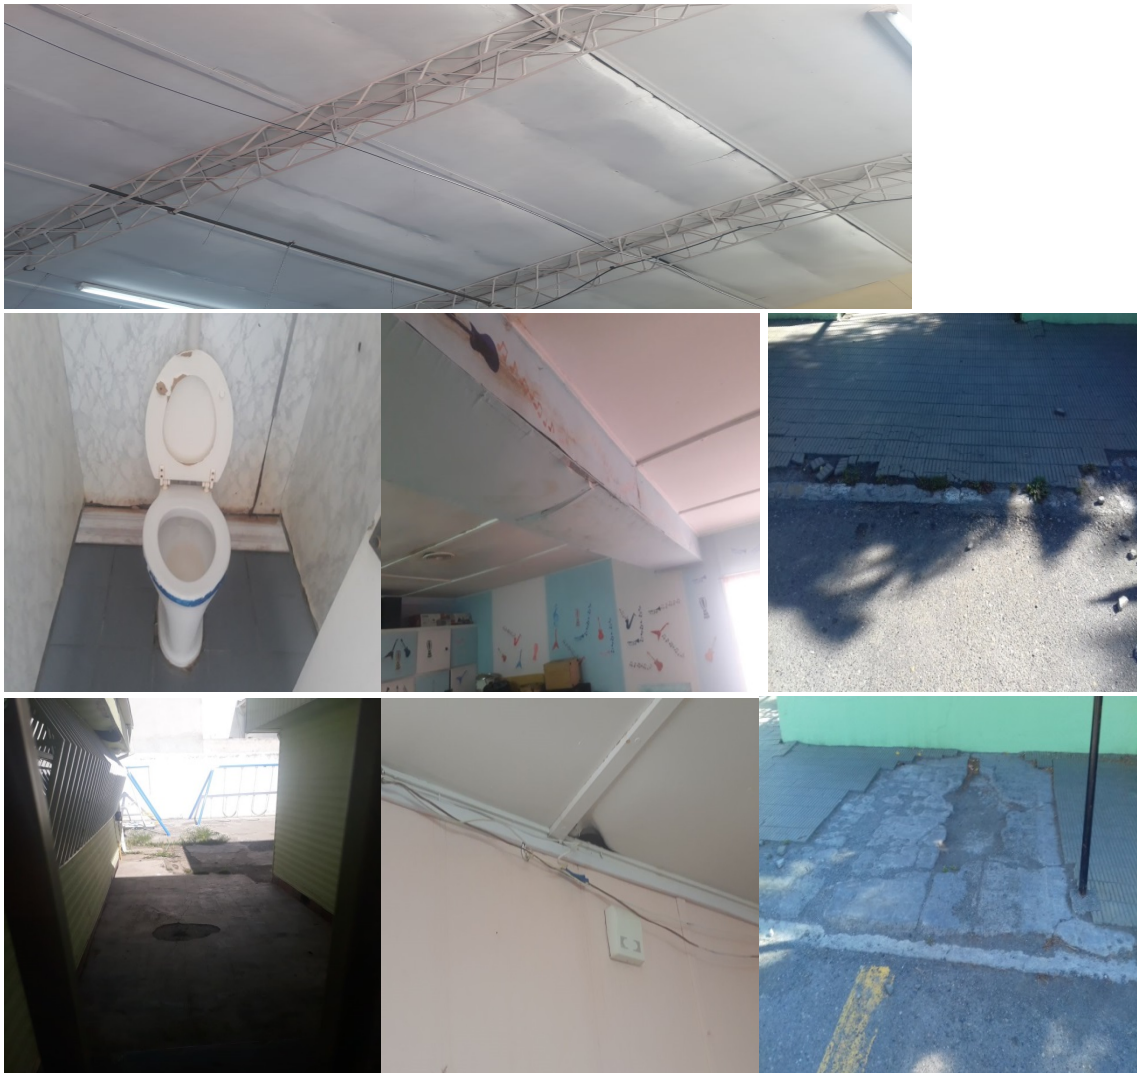
### JARDIN DE INFANTES N° 01

Calderas sin mantenimiento desde el año 2011, habiéndose realizado tres veces cambios de las mismas. Los baños están sin mantenimiento; se observan filtraciones de agua en el techo, encontrándose por este motivo inhabilitada la sala de música. El patio de recreación se encuentra sin el piso; con una precaria instalación eléctrica con un último mantenimiento que data del año 2013. Un detalle no menor es que la conexión principal de agua fue realizada por un padre en el año 2017. Por su parte el Instituto de Desarrollo y Vivienda (IDUV) solo realizó pintura en el frente de la institución.

- No posee luminaria externa
- Veredas en mal estado
- Falta demarcación del estacionamiento

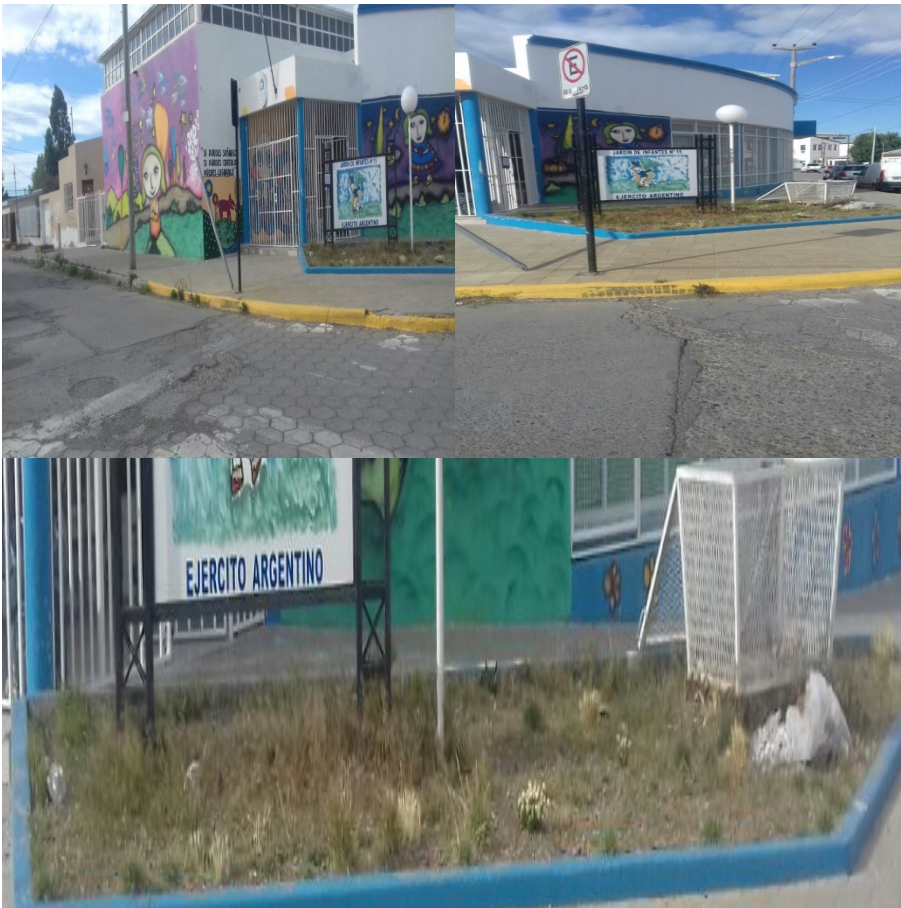
## JARDIN DE INFANTES N° 15

- La entrada principal del jardín posee escalones haciendo dificultoso el ingreso de niños en silla de ruedas.
- Escasa señalización.
- Cordones en mal estado.
- Existencia de Maleza.
- Escasa luminaria.

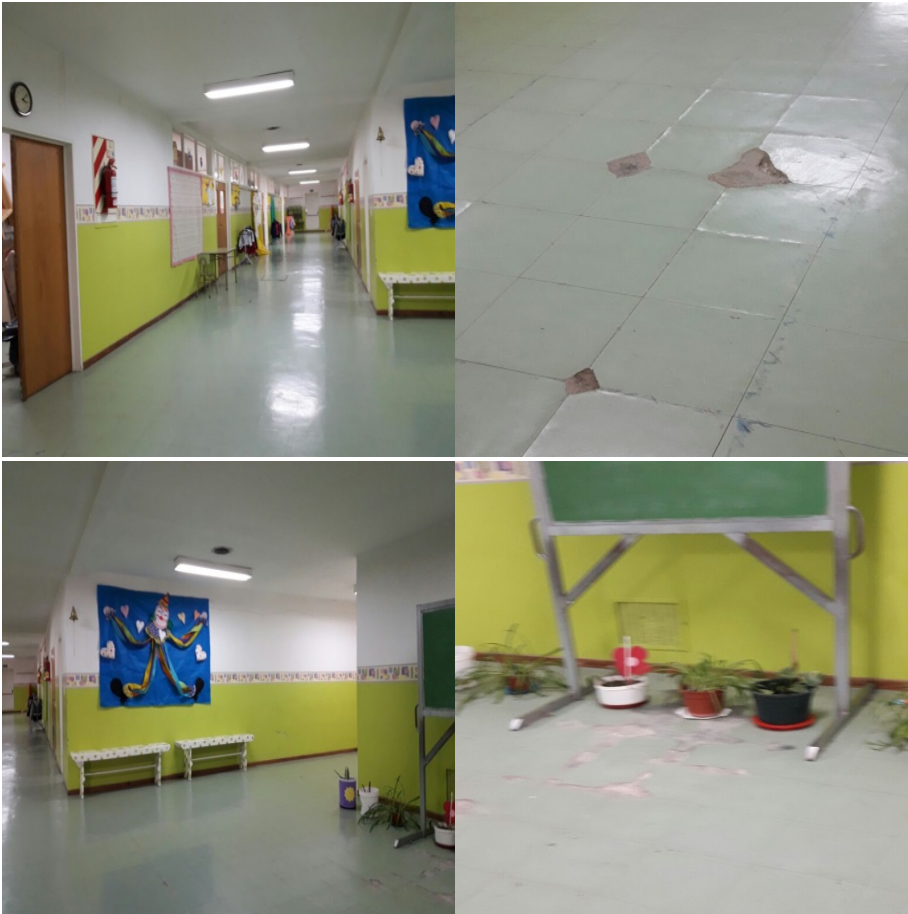
## JARDIN DE INFANTES N° 24

En el caso de este Establecimiento Educativo de Inicial, se puede observar pisos deteriorados y paredes sin mantenimiento.

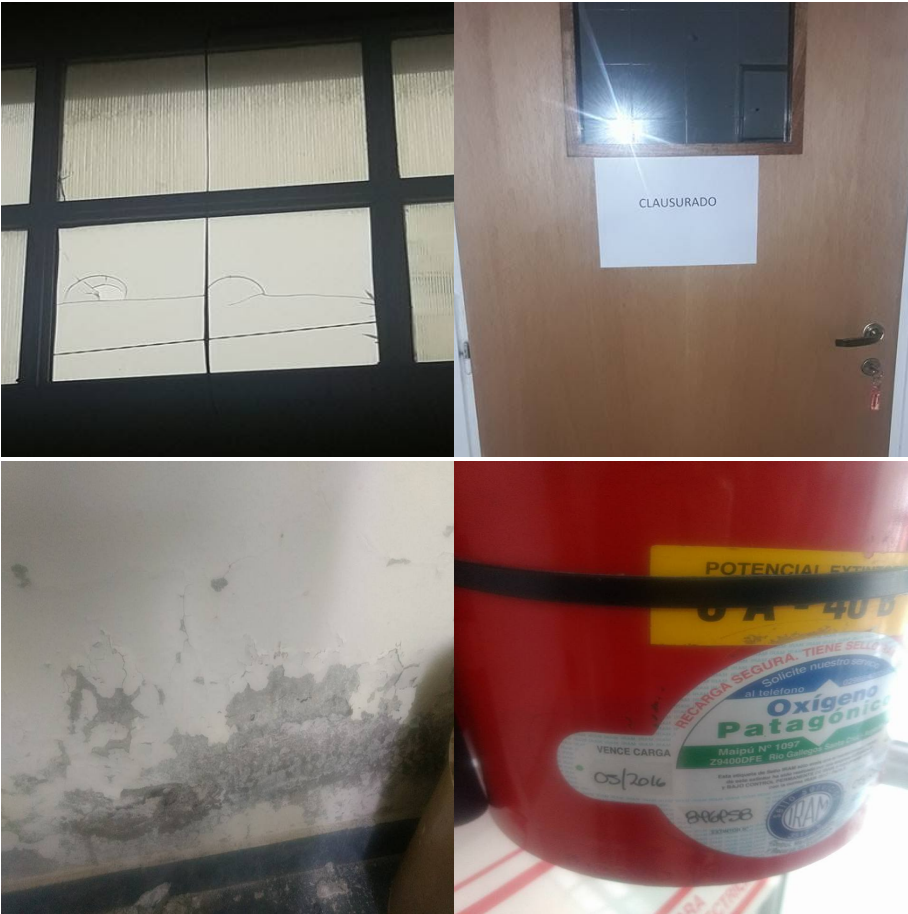
JARDIN DE INFANTES N° 53

Son visibles manchas que denotan humedad en todo el establecimiento, así como vidrios rotos, matafuegos vencidos. Baño inhabilitado lo que pone en serias dificultades el buen funcionamiento de la Institución.

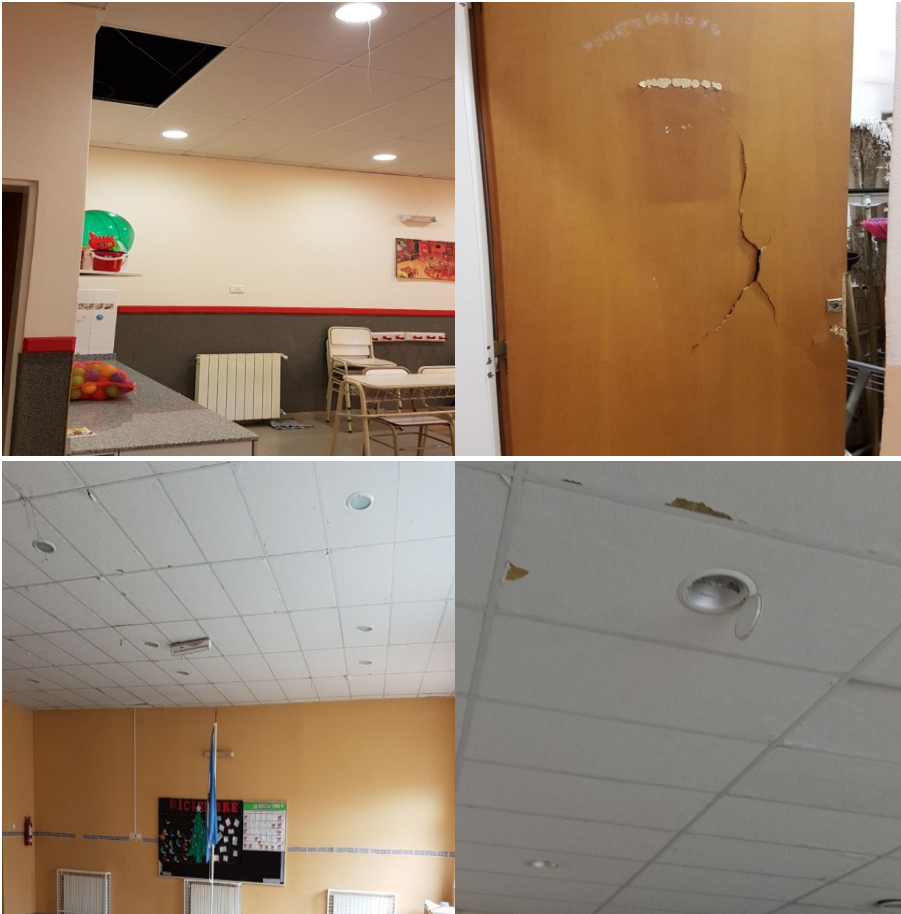
## ESCUELA ESPECIAL N° 04

Matafuegos vencidos, puertas rotas y sin picaportes, falta tapa de techo en el gimnasio y deficiencias en la instalación eléctrica dado que existen cables colgando de la instalación. Este edificio solo recibió por parte del Instituto de Desarrollo Urbano y Vivienda un arreglo casi superficial como es la pintura del frente del Establecimiento.

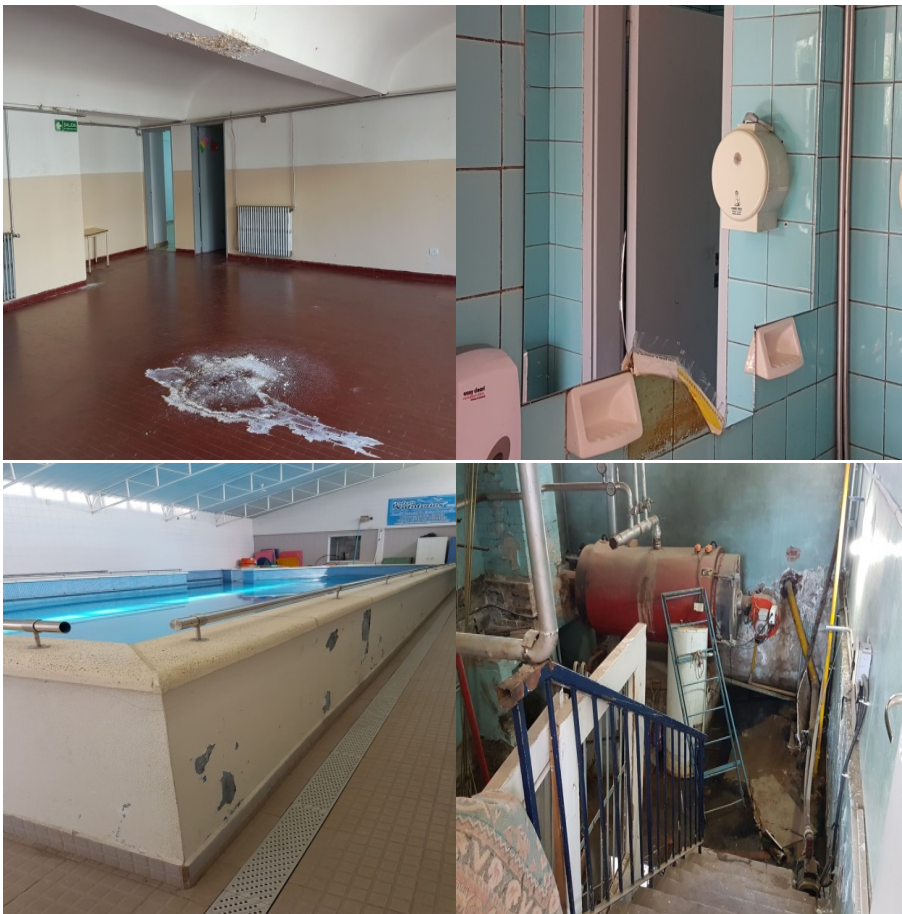
## ESCUELA ESPECIAL N° 01

El presente Establecimiento tiene enormes dificultades de funcionabilidad, al punto de no poder dictar en el mismo clases de manera normal encontrándose a la fecha cerrado por tal motivo. Es por ello que es importante que el mismo reciba en forma urgente un trato prioritario para que sus alumnos y docentes puedan volver a desarrollar su tarea en dicho edificio para la modalidad de educación especial, se detalla a continuación los principales aspectos:

- Calderas del gimnasio, sector aulas y caldera climatizadora de la pileta rotas desde el mes de mayo.
- Radiadores no funcionan
- Falta de agua y no hay medidor de gas.
- Varios salones con fisuras en las paredes con riesgo de derrumbe.
- En la sala de cerámica fisuras con goteras en el techo.
- Vereda perimetral rota (están las baldosas hace dos años y el cemento se venció).
- Cambiar los vidrios de las galerías por policarbonatos para evitar accidentes.
- Faltan las tapas de conexiones eléctricas.
- Puerta entrada a la institucion en mal estado.
- No hay rampa de acceso al gimnasio.
- Tapas de inodoros, espejos y porta lámparas baños rotas.
- Pileta sin barandas y bomba hidromasajes para educación temprana rota.

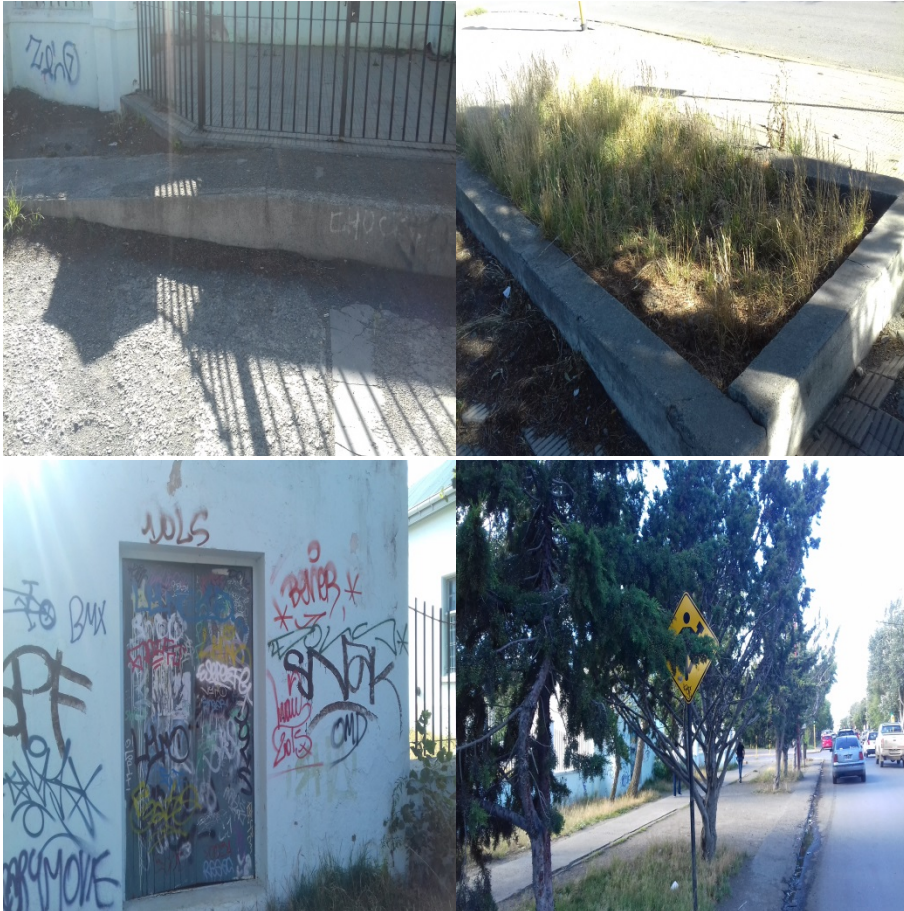
## ESCUELA PRIMARIA PROVINCIAL N° 01

- Existencia de maleza en el predio escolar.
- Ingreso de rampa por Errazuriz inhabilitada.
- Señalización cubierta por la arboleda.
- Veredas deterioradas.
- Falta de señalización de ingreso al estacionamiento.
- No existe rampas para el ingreso de las sillas de ruedas en los lugares destinados para el transporte escolar.

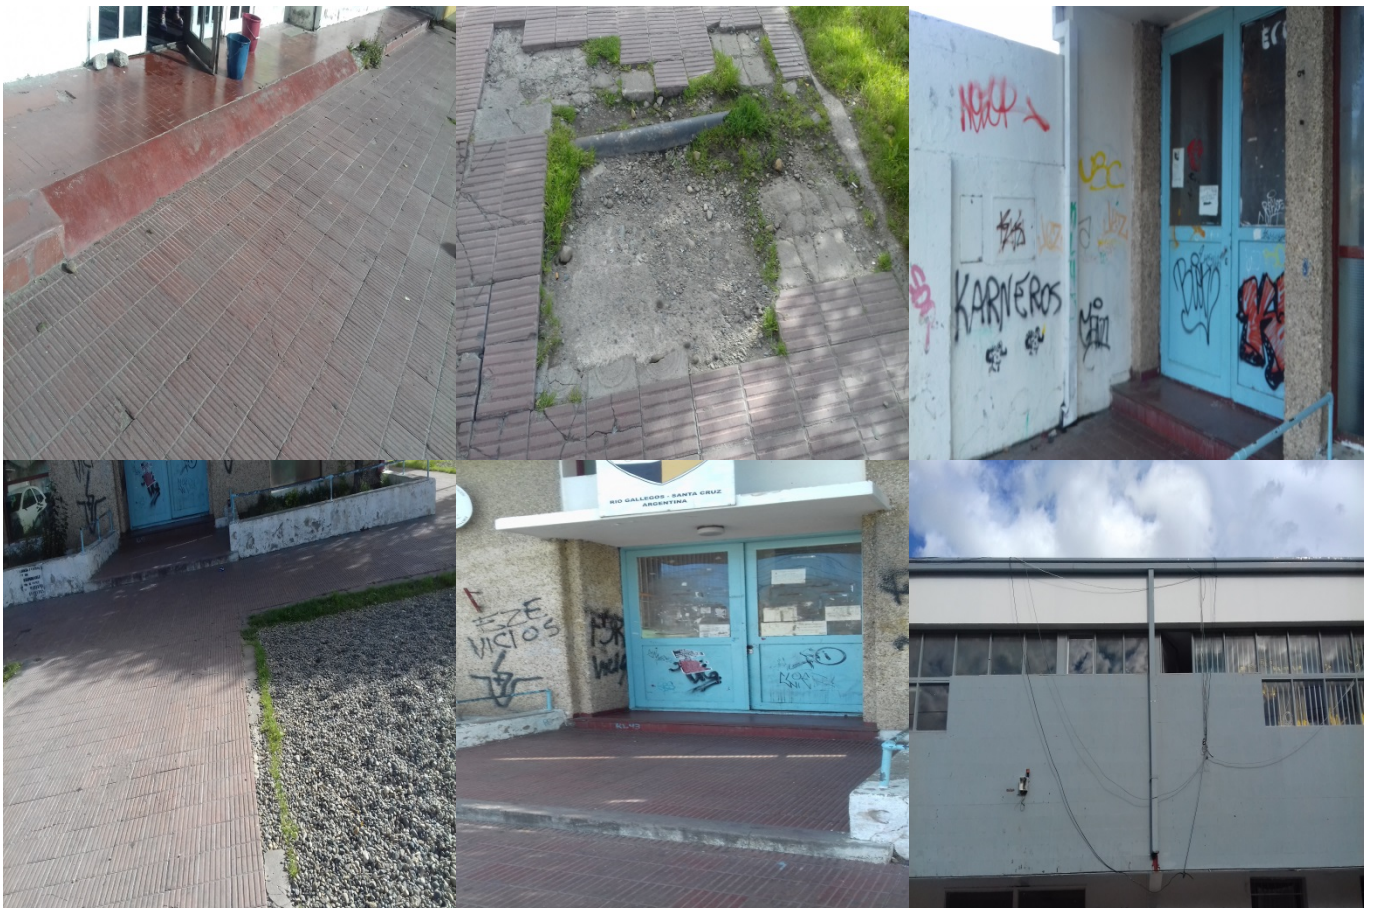
## ESCUELA PRIMARIA PROVINCIAL N° 70

- Veredas en mal estado.
- No existe rampas de accesibilidad en el ingreso principal del Colegio Nro. 7 ( Calle Don Bosco )
- No hay señalización por calle Don Bosco.
- Nicho de Gas abierto.
- La luminaria no es propia de la escuela sino de la vía pública.
- Un solo estacionamiento para el transporte escolar solo por Errazuriz sin rampa de acceso.
- No existe estacionamiento demarcado para el personal.

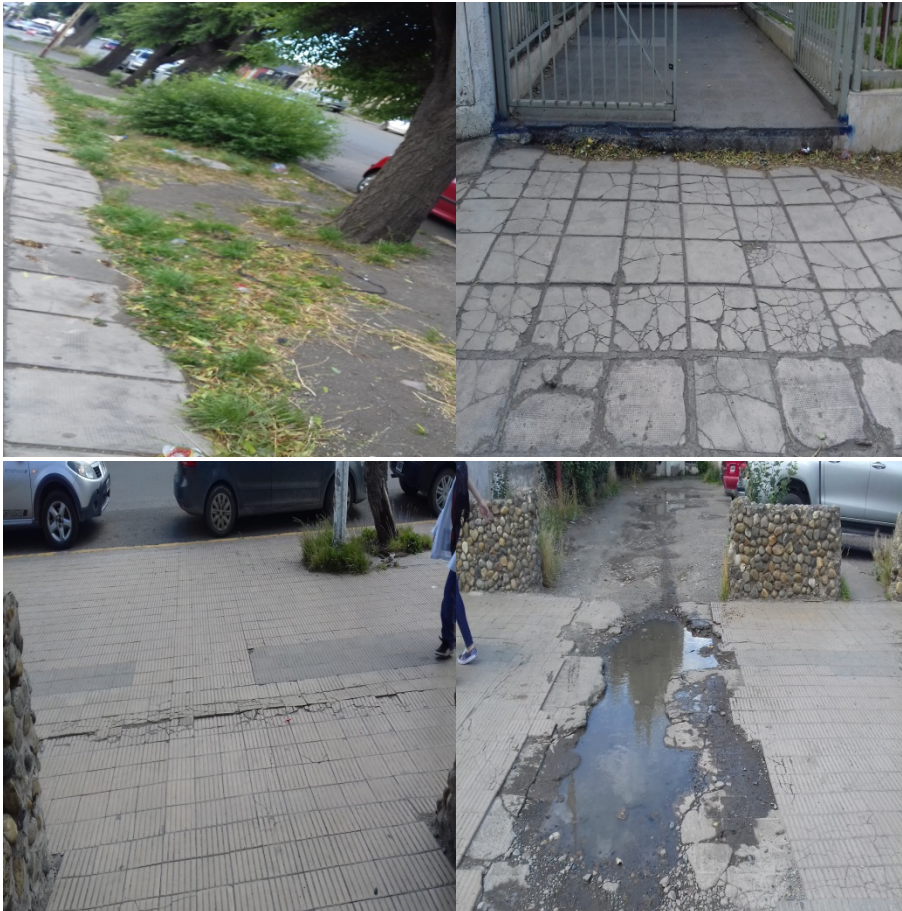
## ESC. PRIMARIA PROV. N° 19

- Cuenta con vegetación sin cuidados.
- El ingreso principal de la escuela no cuenta con rampa de accesibilidad.
- Escasa Señalización.
- Veredas en mal estado.
- Por la calle Magallanes las baldosas en mal estado, desniveles en el suelo.
- El escalón del ingreso por la calle Magallanes hace dificultoso el acceso al edificio escolar.
- Escasa luminaria.

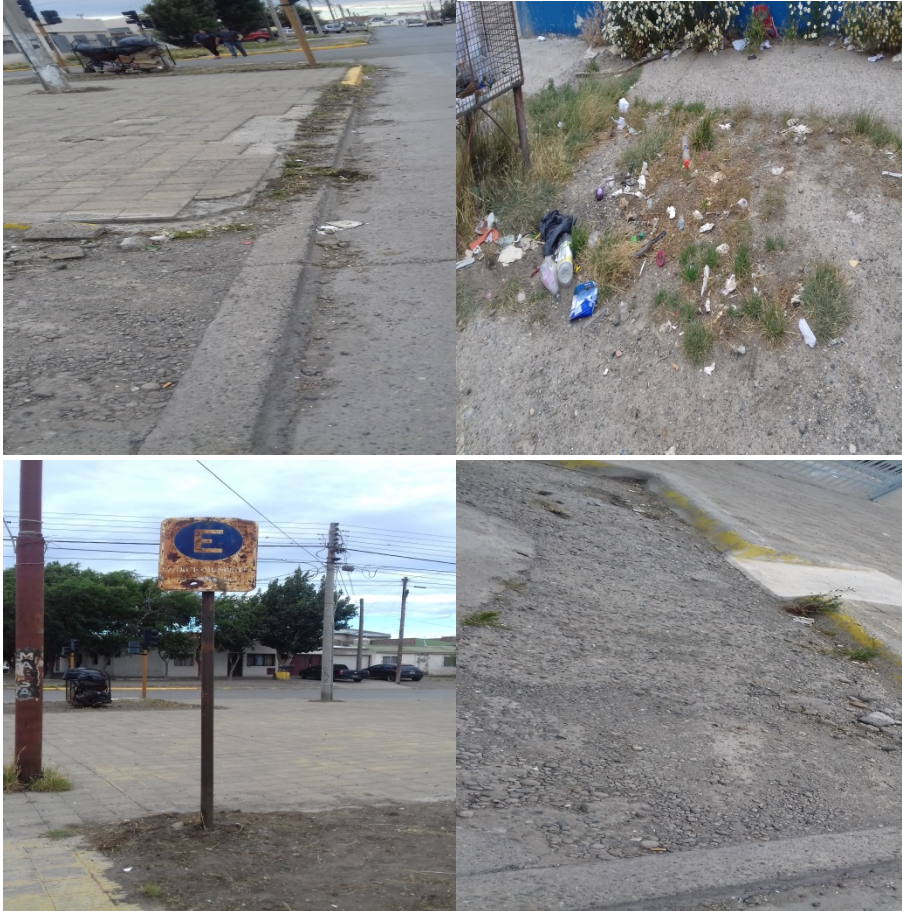
## ESC. PRIMARIA PROV. N° 33

- Ingreso de la escuela por calle Alfonsín es inaccesible para personas con discapacidad.
- Escasa luminaria.
- Rampa de Acceso mal señalizada.
- No existe señalización por la calle Alfonsín.
- Señalización por Calle Congreso en mal estado. ( Oxidada )
- Cordones en mal estado sin demarcación.
- Escasa luminaria por Pje. Horquetas sin señalización.

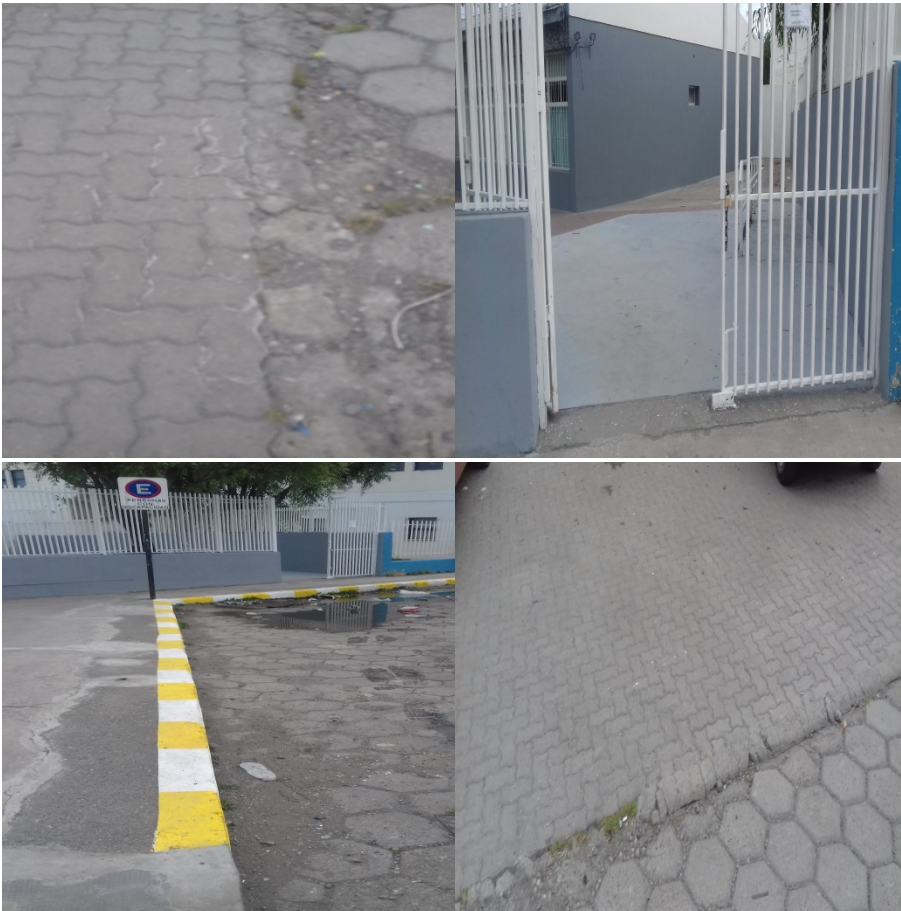
## ESC. PRIMARIA PROV. N° 11

- El sector destinado para el ascenso y descenso de alumnos con discapacidad se encuentra justo en una rejilla cloacal sin el acceso.
- Veredas en mal estado
- Cordones demarcados.

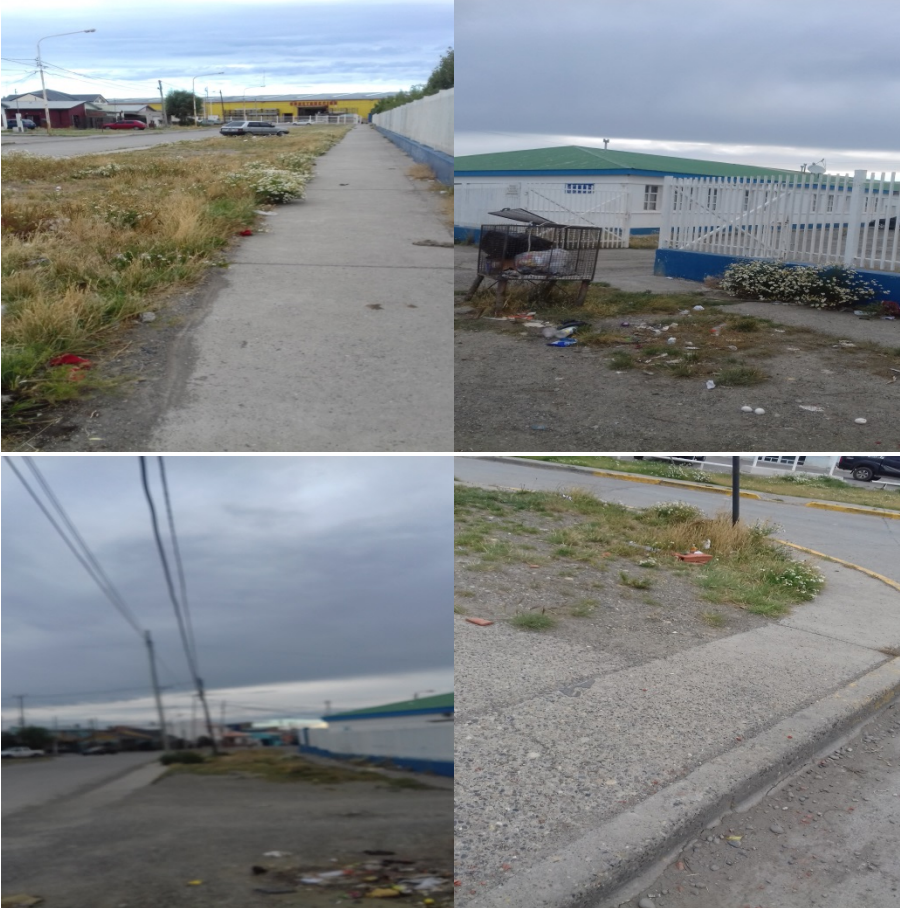
## ESC. PRIMARIA PROV. N° 61

- Posee estacionamiento para el personal sin cartelería.
- Presencia de maleza.
- No existe rampa de ingreso en ninguno de los cordones.
- Escasa luminaria.
- Cables del alumbrado público en escasa distancia del suelo.
- No hay luminaria en el estacionamiento.

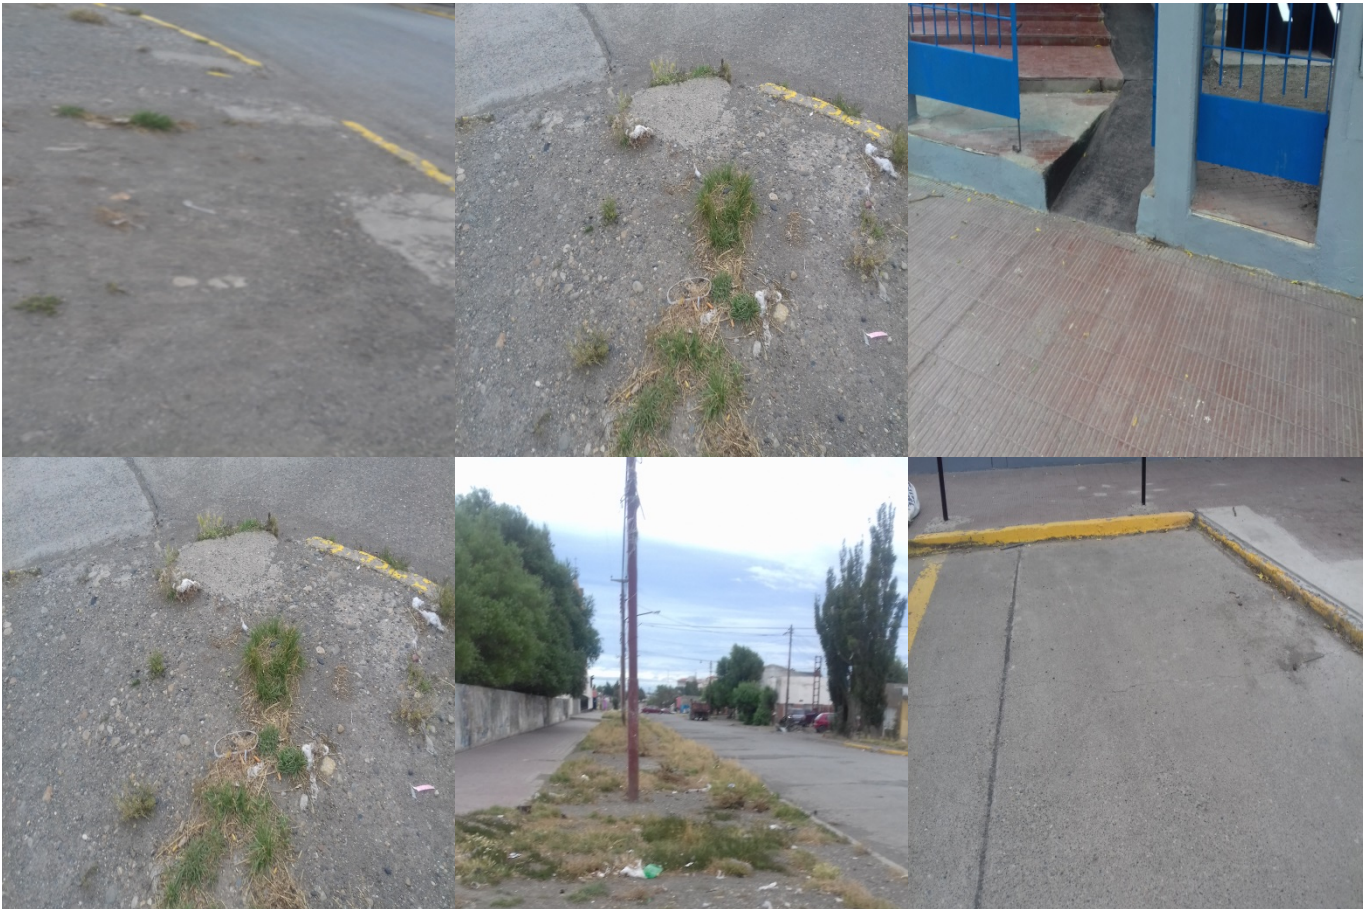
## ESC. PRIMARIA PROV N° 44

- No posee rampa en el acenso y descenso de los alumnos, en el sector destinado del transporte escolar.
- Existencia de Maleza.
- Ingreso del portón lateral del colegio cerrado con candado.
- Veredas en mal estado y con desniveles.
- Escasa luminaria propia y del alumbrado público.

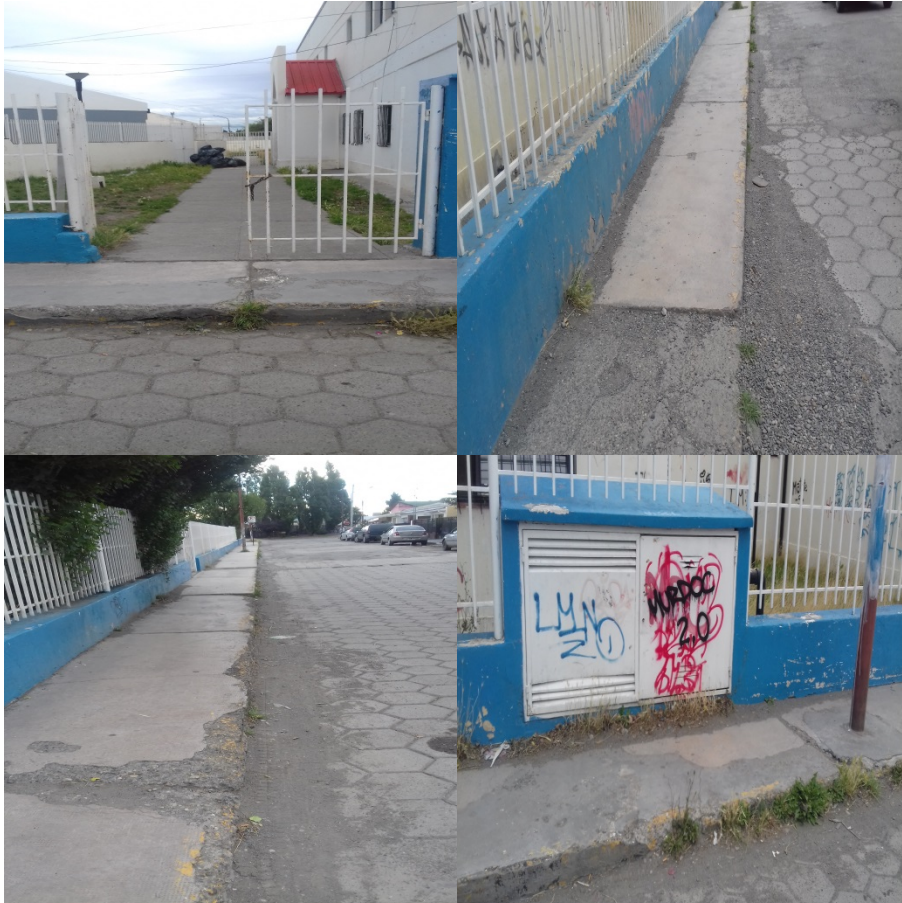
## COLEGIO PROVINCIAL DE EDUCACION SECUNDARIA N° 10

- Los Colegios Secundarios no poseen rampas de acceso en la entrada principal del edificio.
- Cordones en mal estado.
- Veredas angostas en mal estado con los palos de luz que obstruyen el tránsito de los peatones.
- Escasa luminaria.
- El ingreso del jardín de infante posee escalinata.
- Escasa Señalización.

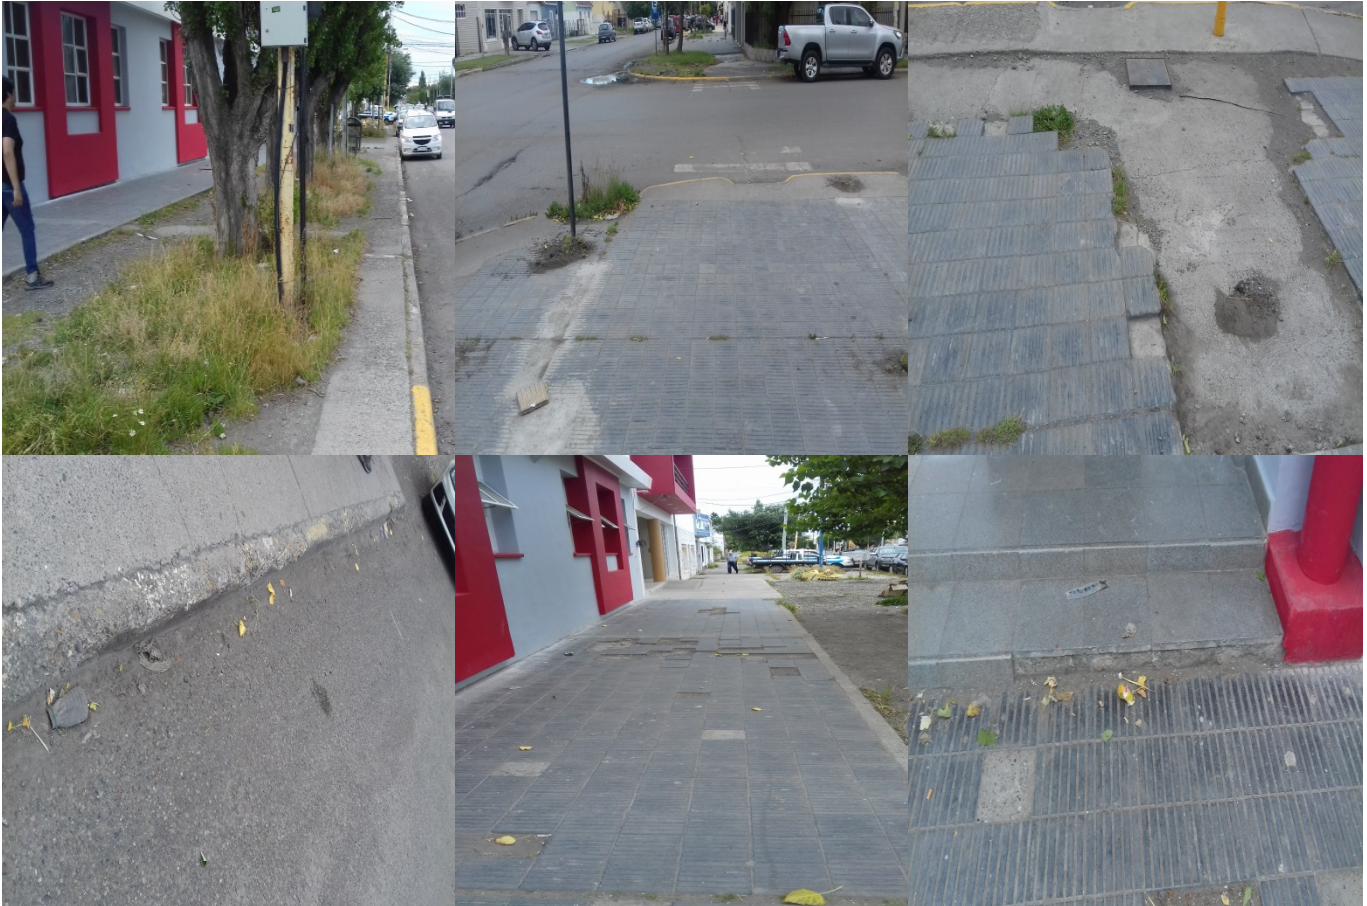
**COLEGIO PROVINCIAL DE EDUCACION SECUNDARIA N° 25****ALBERDI 518**Descripción:

- Veredas en mal estado.
- Obstrucción de la rampa ubicada en la esquina de la calle Alberdi y Magallanes por el mal estado de las veredas.
- Señalización escasa.
- No posee luminaria.
- Cordones en mal estado sin demarcación.
- El ingreso del Colegio posee escalones y es dificultoso su accesibilidad para personas en sillas de ruedas.

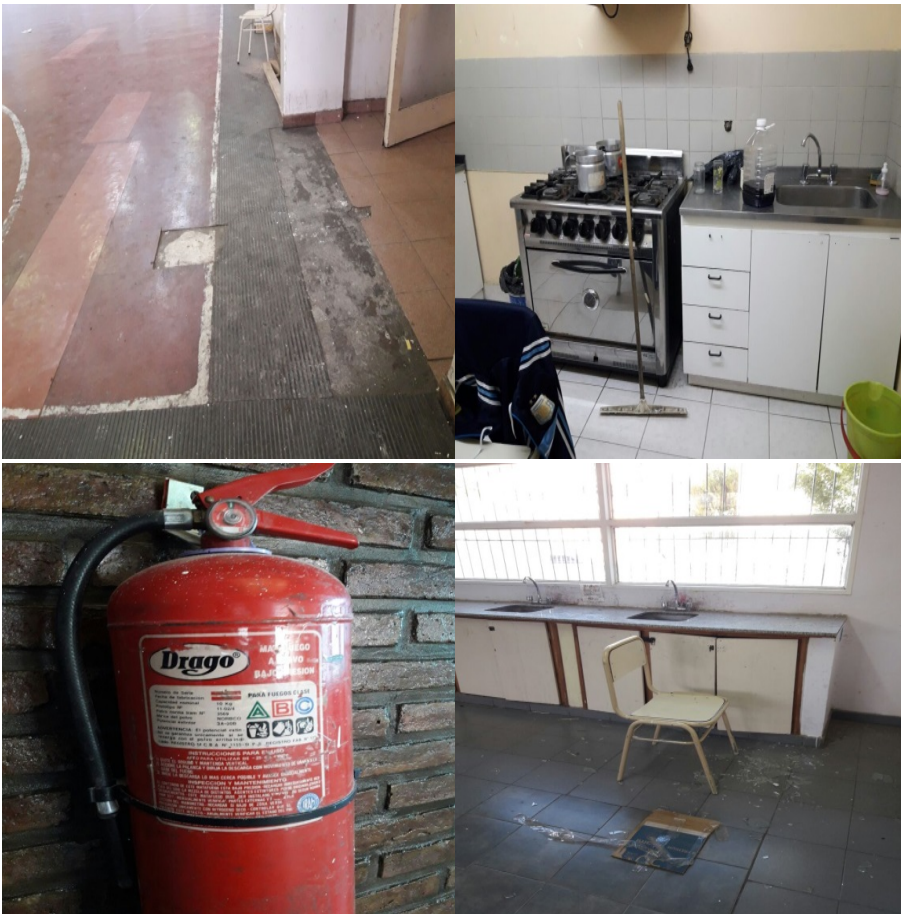
## .P.J.A. PRIMARIA N° 08

Este edificio cobija a dos comunidades educativas, tanto la E.P.P Nro. 58 como el E.P.J.A Nro. 8, por lo que tiene una población estudiantil significativa, pero el estado del establecimiento da cuenta de graves problemas de mantenimiento que se detallan a continuación:

- El piso levantado y deteriorado.
- Puertas de armarios y de acceso a las aulas deterioradas, picaportes rotos
- La cocina inutilizada
- Cuentan con otra cocina en la que hay una cocina industrial q no funciona el horno y de las 6 hornallas funciona 1
- El gimnasio con serias deficiencias y falta de medidas de seguridad al igual q los pasillos del gimnasio
- Los matafuegos obsoletos

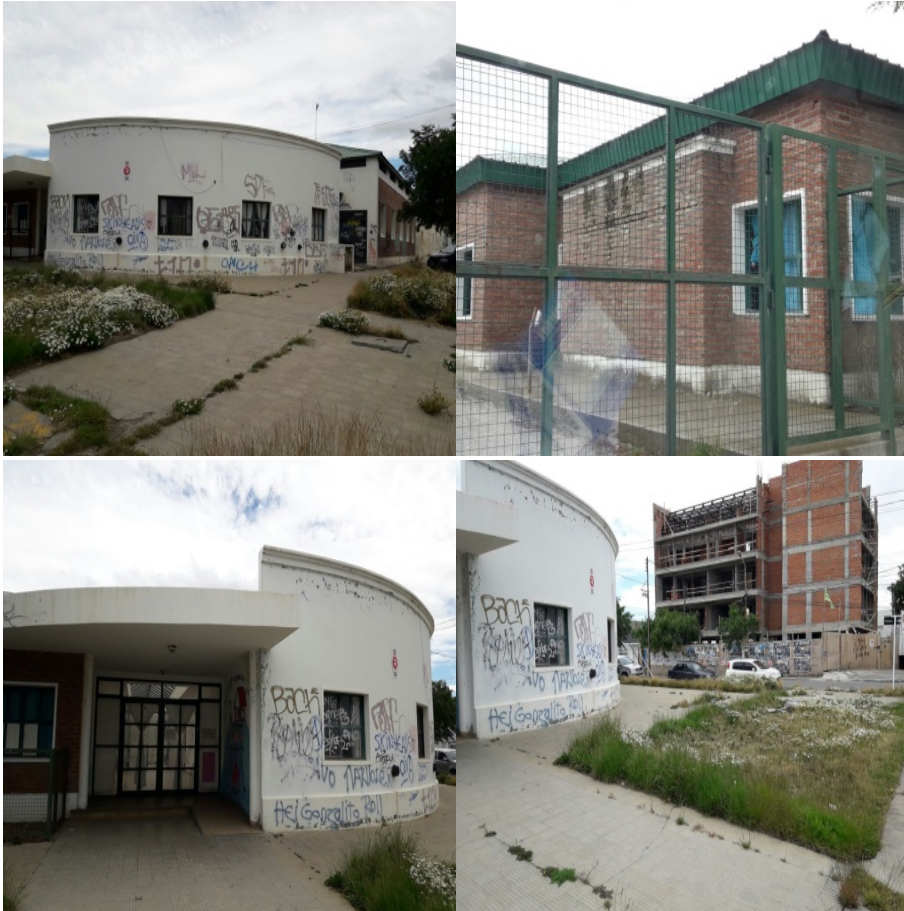
## ESCUELA ESPECIAL N° 10

La presente institución educativa correspondiente a la modalidad de educación especial, cuenta con una matrícula de 125 estudiantes, siendo que el edificio no tiene las dimensiones adecuadas para esta cantidad de población estudiantil.

- Un solo baño para todo el establecimiento incluido docentes y alumnos.
- Sin pintura exterior y sin parquización.
- Falla la calefacción
- Fallas en la instalación eléctrica.
- Rampas de acceso se encuentran obstruidas por maleza

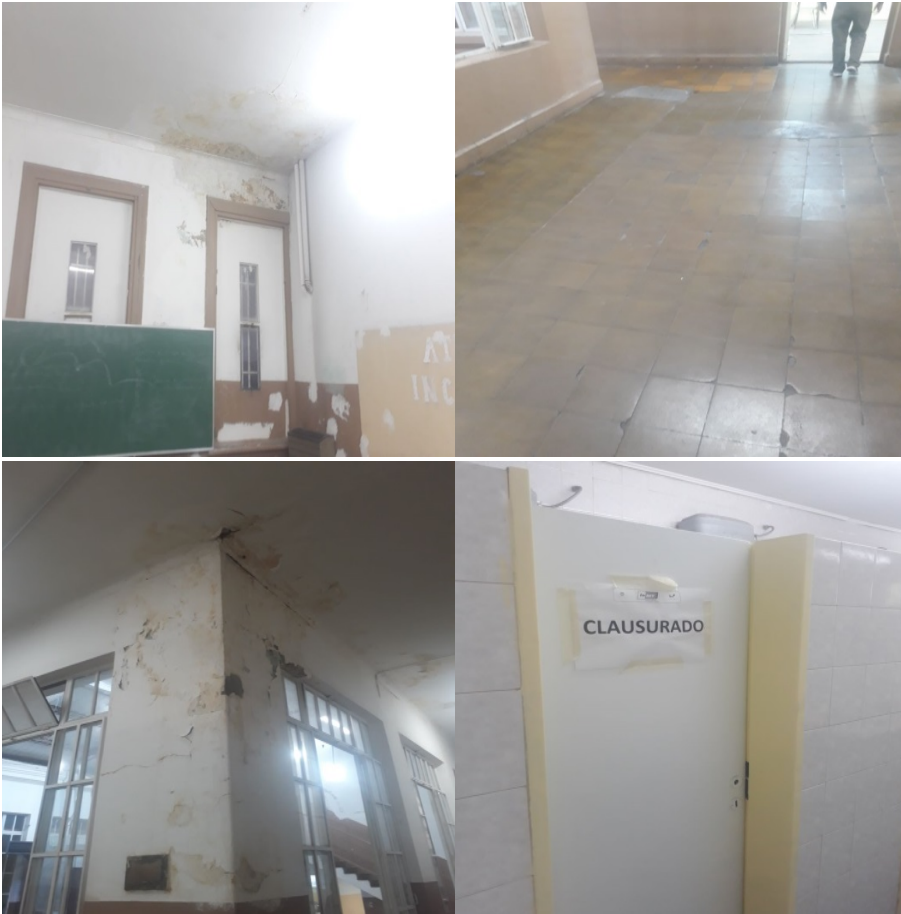
## INSTITUTO SUPERIOR DE ENSEÑANZA TECNICA

El INSET no cuenta con edificio propio, como es el caso de los demás centros de formación terciaria, funciona en el histórico edificio frente a la Casa de Gobierno, comparte el edificio con un colegio secundario.

- Humedad en todo el establecimiento educativo.
- Falta pintura interior
- Pisos rotos en distintos sectores
- Baños clausurados
- Luminaria reparada por la comunidad educativa.

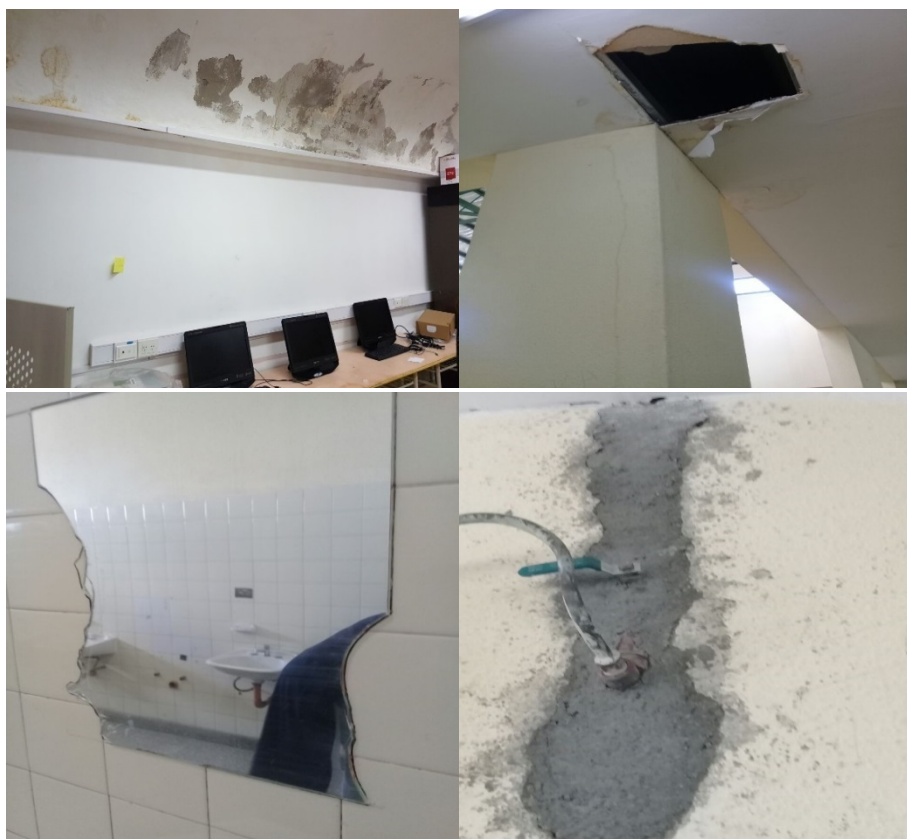
## ESCUELA PRIMARIA PROV. N° 55

La institución educativa, cuya situación edilicia presentamos, como las demás requiere de mantenimiento en diferentes aspectos que de no ser atendidos pone en riesgo el normal funcionamiento de la misma, se detalla a continuación varios puntos a tener en cuenta:

- Techo deteriorado en distintos lugares del establecimiento.
- Perdida en piletas.
- Espejos rotos en los baños
- El personal de limpieza trabaja en zona de máquinas lo cual es insalubre y falta calefacción en el sector.
- Humedad en baños.
- Luminarias quemadas (en casi todas las aulas)
- Falta tapas de ingreso a entretechos
- Picaportes y trabas de ventanas rotas.
- Instalación eléctrica precaria con cables a la vista y sin portalámparas.
- Goteras sobre máquinas en sala de computación.
- Portón de laboratorio grande corredizo fuera de guía
- Calderas fuera de servicio.
- Instalación de cortinas rotas.
- Cerraduras fuera de funcionamiento.
- Conexiones eléctricas sin terminar
- Faltan salidas de emergencia en primer piso.
- Matafuegos vencidos.

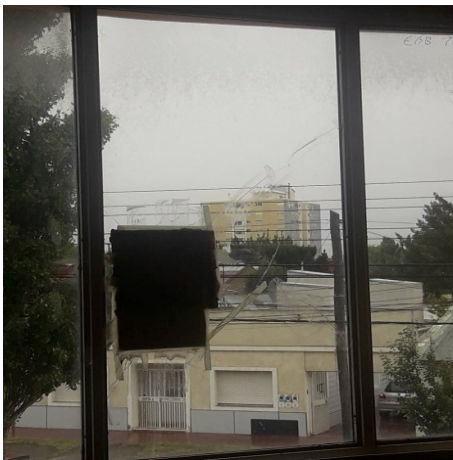
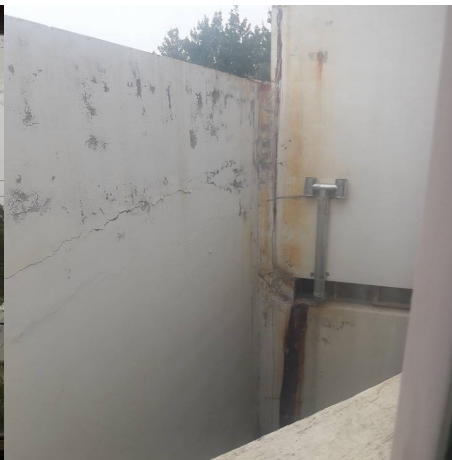
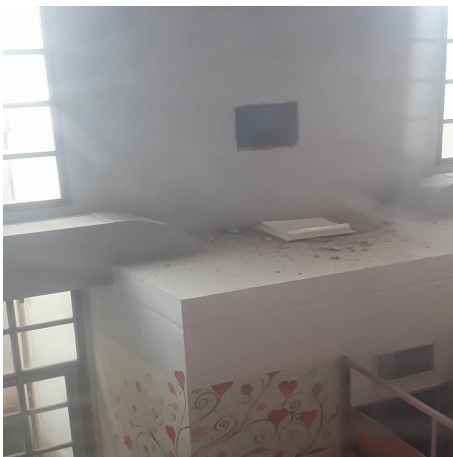
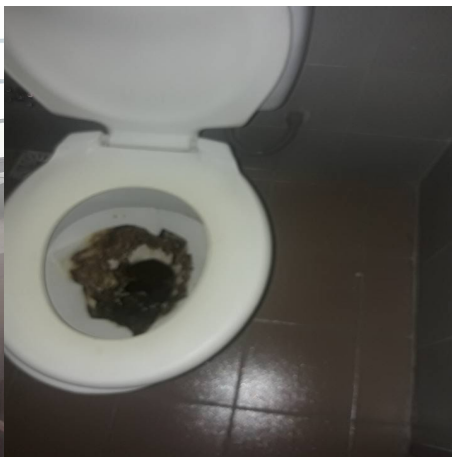
## ESCUELA PRIMARIA PROVINCIAL N°15

Baños clausurados o con pérdidas de agua (en gimnasio).

Diferentes deficiencias en baños: 4c sale agua del inodoro, el de la sala de informática no tiene mochila, el de 5to c no tiene puerta, 3ro y 4to pierde agua por el inodoro.

- Vidrios rotos
- Calderas que no funcionan en su totalidad.
- Presencia de humedad y deterioro de paredes
- Malezas en los exteriores
- Matafuegos vencidos

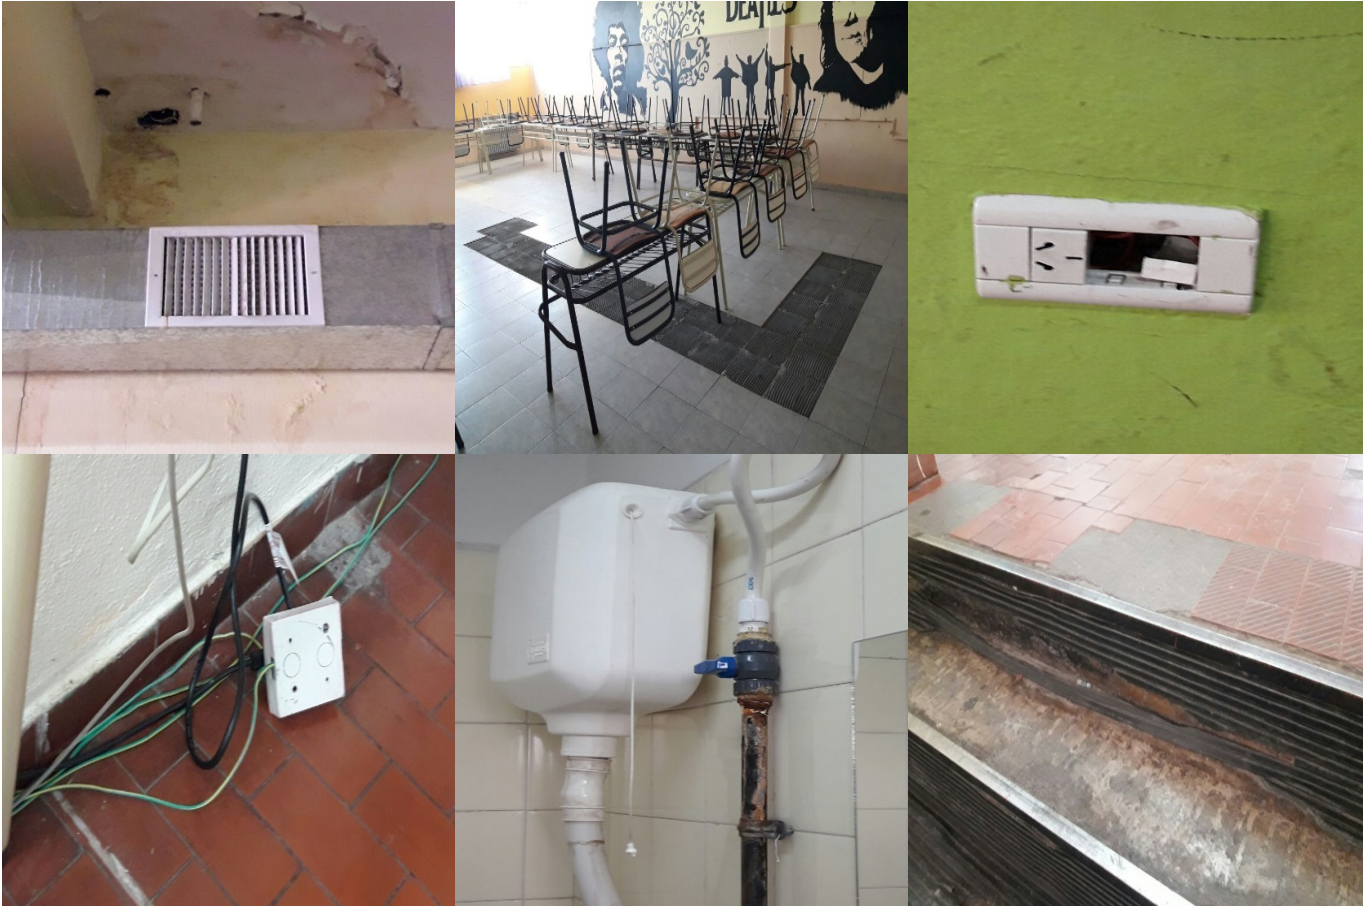
## ESCUELA PRIMARIA PROVINCIAL N°33

Comedor escolar con serias deficiencias en la cocina, necesidad de instalación de gas.

Aulas con techos deteriorados y con agujeros.

Ausencia total de matafuegos.

Instalación eléctrica deteriorada por filtración de agua y con cables a la vista y sin protección.

Todos los enchufes en mal estado.

Pisos rotos con falta de piezas.

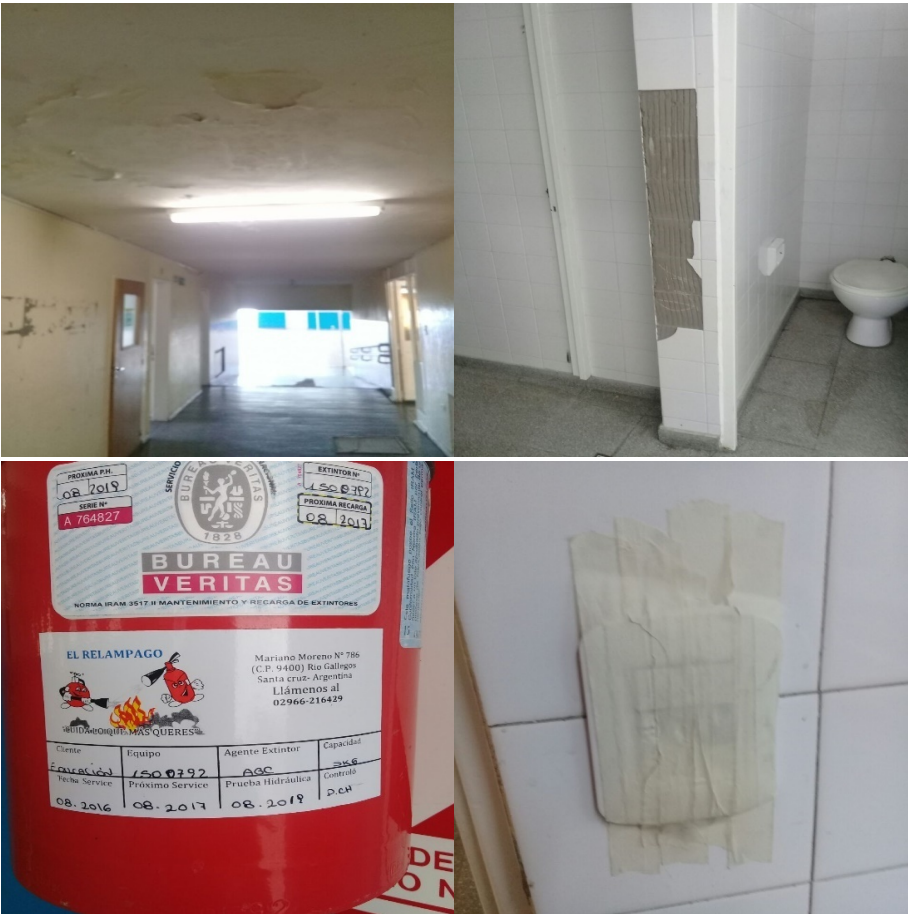
COLEGIO PROVINCIAL DE EDUCACION SECUNDARIA N° 11

A continuación se detallan las deficiencias que presenta el edificio que requieren una atención inmediata dado que la preexistencia de las mismas es un factor de riesgo actual y cierto para la comunidad educativa:

- Techos con peligro de derrumbe.
- Faltan tapas de todas las cámaras sépticas en lugares donde juegan los menores.
- Humedad en todo el establecimiento.
- Deficiente instalación eléctrica sin focos ni tubos e interruptores fuera de servicio.
- Todos los matafuegos del establecimiento vencidos
- Falta de azulejos en los baños con revoque a la vista.
- Gomas de rampa de acceso en mal estado inaccesible para sillas de ruedas.
- Falta de pintura interior.
- Pisos rotos y con faltante de piezas.
- Vidrios rotos del gimnasio.
- Baños pierden.
