# RELEVAMIENTO DE LAS ESCUELAS DE LA PROVINCIA DE SANTA CRUZ

Dra. Roxana Reyes

7/02/18

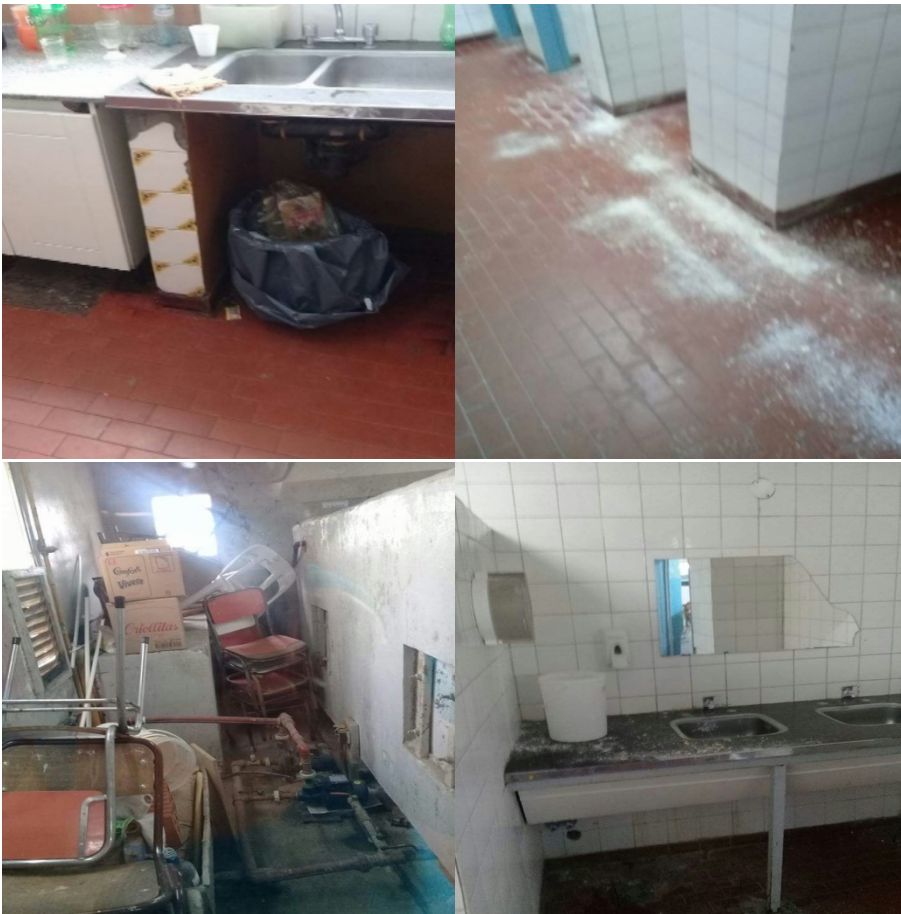
**E.P.J.A. PRIMARIA N° 04****FRAGATA LIBERTAD****AMEGHINO 1218**

Baños deteriorados con falta de azulejos, espejos rotos y deficiente instalación sanitaria.

Humedad en los techos de los baños.

Goteras y filtraciones.

Deterioro en cocina con falta de azulejos.

Matafuegos vencidos.

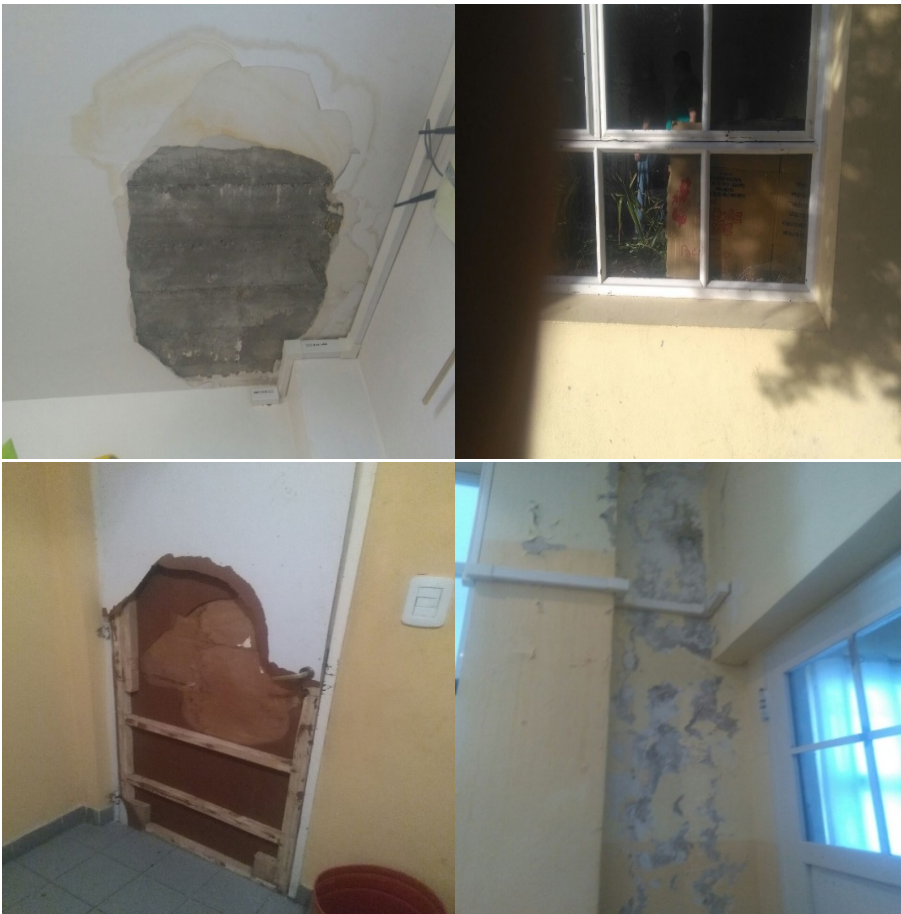
**COLEGIO PROV. DE EDUCACION SECUNDARIA N° 26****PAULA A. DE SARMIENTO****BELGRANO 390**

Falta de chimeneas de calefacción.

Humedad en paredes y cielorrasos.

Cocina en mal estado, falta de azulejos y muebles deteriorados.

Ventanas, puertas y vidrios rotos.

Caldera fuera de funcionamiento.

Subsuelo con humedad.

Matafuegos vencidos desde año 2015.

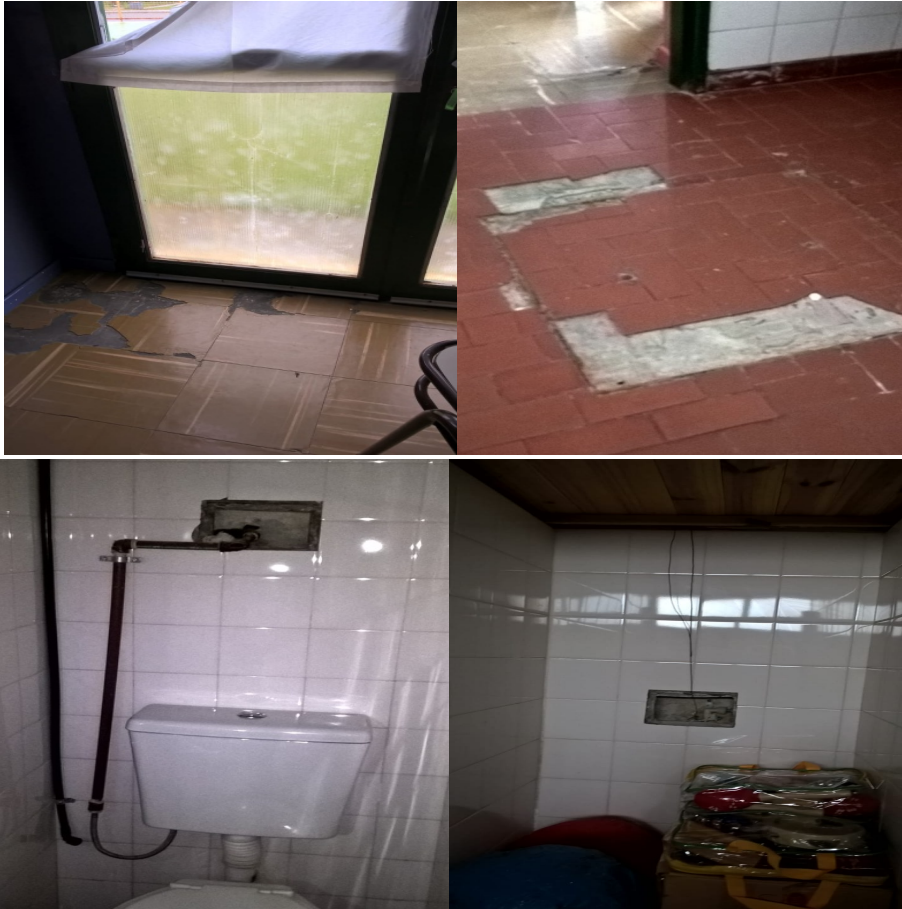
### JARDIN DE INFANTES N° 3

- Filtraciones de agua en baños, pérdidas de agua en inodoros, provocando que se inunde;
- Hay dos salitas sin calefactor (fuera de servicio), y
- Falta de mantenimiento en el resto, limpieza, cambio de termocupla, combustión, etc.
- Falta de fumigación por varios periodos.
- Presencia de Roedores;
- Falta de matafuegos, hay dos en todo el establecimiento
- Faltante de elementos de limpieza
- Solicitan donaciones a los comercios y a los padres
- Teléfono cortado recientemente por falta de pago.

Falta agua caliente en la cocina; Y similar es la situación en numerosos establecimientos de la Provincia.

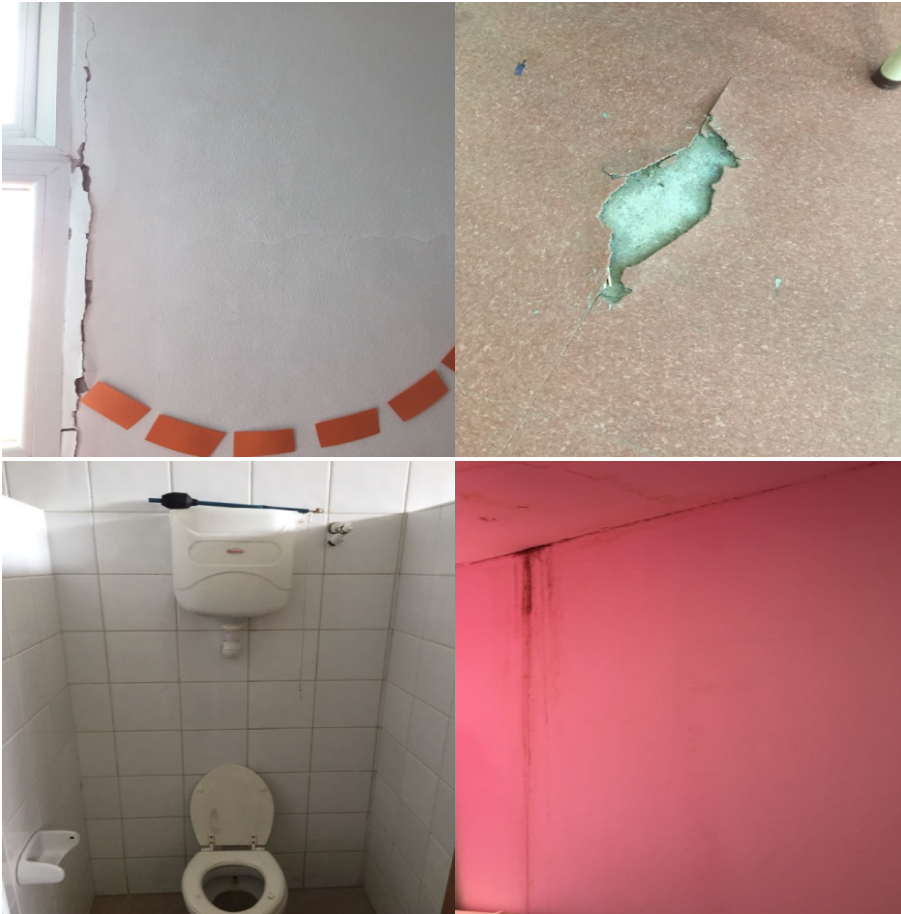
### JARDIN DE INFANTES N° 55

Se observa rajadura en las paredes, alfombras en mal estado, humedad en diferentes sectores del establecimiento además de:

- Filtraciones
- Instalación de sanitarios deteriorada
- Deficiencia pintura interior.

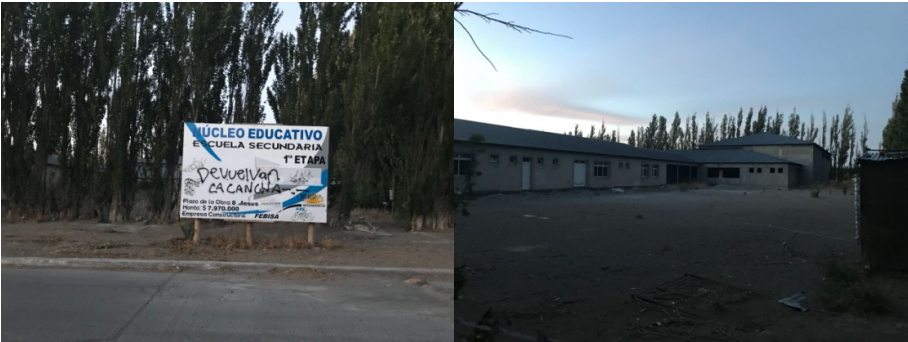
### ESCUELA EN CONSTRUCCION

Es un núcleo educativo que la localidad espera su finalización hace 18 meses, y en la cual se afectaron \$7.970.000.-

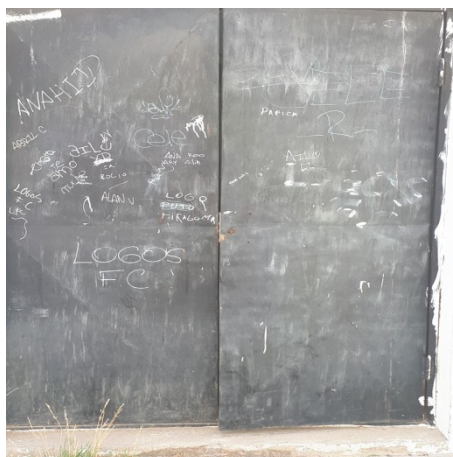
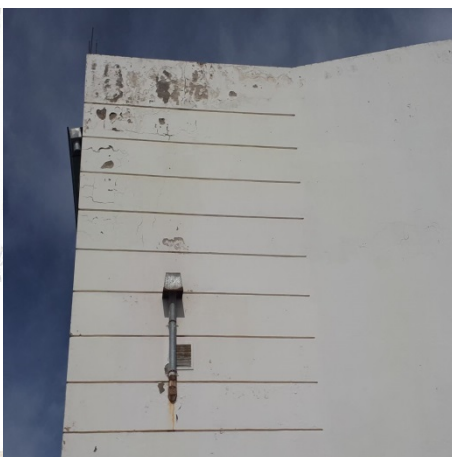
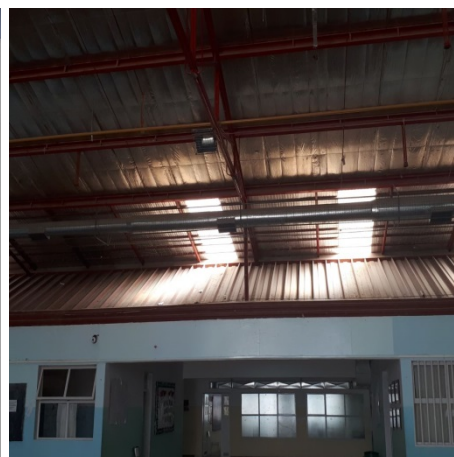
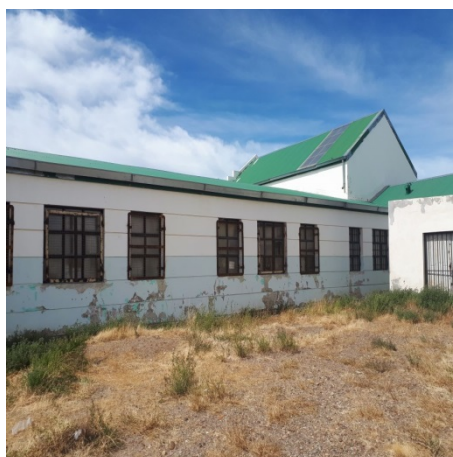
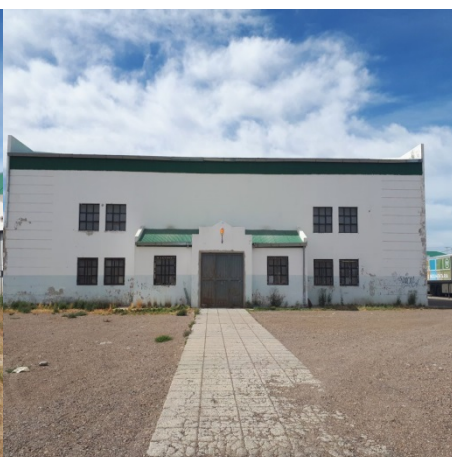
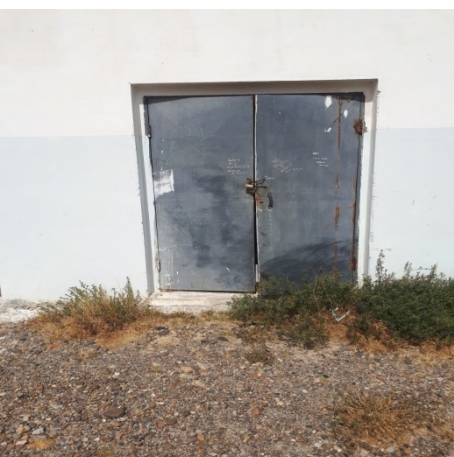
Inconvenientes con la calefacción, filtraciones de agua en techos de aulas, gimnasio. En el ciclo lectivo 2017, se detectaron grandes cantidades de garrapatas en las aulas. Sin elementos de limpieza. Rajaduras en las paredes, falta de algunas baldosas, puertas rotas en los baños, pérdidas de agua, humedad en las aulas. Falta de marcadores de pizarra y borradores. Armarios y Portones rotos.

Inconvenientes con la calefacción, filtraciones de agua en gimnasio. Sin elementos de limpieza. Pérdidas de agua en baños, sanitarios y puertas rotas, pisos y vidrios rotos. Se observan muchas palomas en el interior. Recordemos que estas aves emanan sustancias tóxicas en el excremento. Fallas eléctricas continuas. Falta de elementos de enseñanza. Falta de borradores. Armarios rotos. Portones cerrados con alambres. Pérdida de gas.

Sin personal momentáneamente, pero recorrimos las instalaciones el año pasado, con similares inconvenientes a las antes mencionadas, mucha pérdida de agua en sanitarios. Gimnasio directamente sin calefacción.

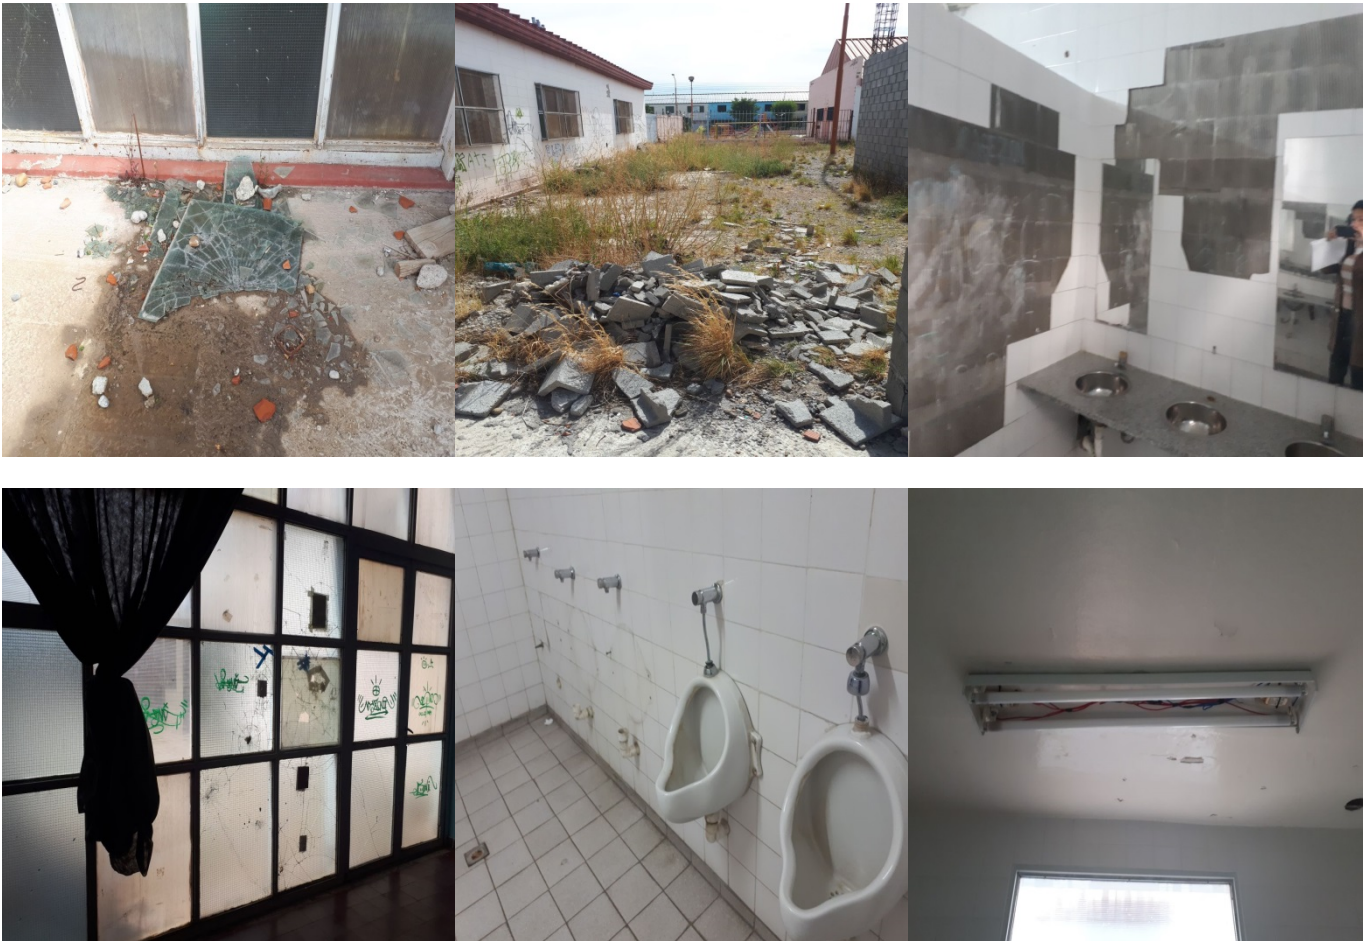
## ESCUELA PRIMARIA N° 52

Matricula de seiscientos alumnos y a partir de las 19:00 funciona hasta la medianoche la escuela para Adultos CEN. Filtraciones en el techo. Se necesitan baños nuevos ya que funcionan solo 2 de 5 mingitorios y dos inodoros. Los demás clausurados. Instalaciones eléctricas deplorables, cables a la vista, vidrios rotos, restos de escombros, palomas en el interior, falta de elementos de limpieza, borradores y tizas, problemas de agua.

Hay un edificio nuevo al fondo de la misma que iba a ser el gimnasio con vestuarios, pero la obra se abandonó en el año 2013.

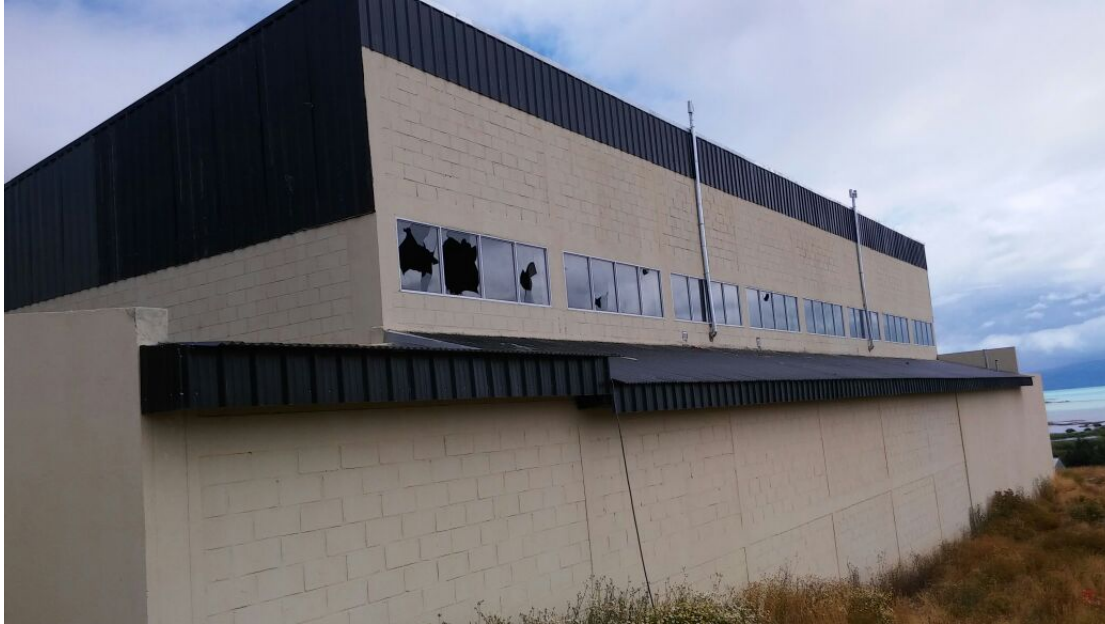
El Instituto de Desarrollo Urbano y Vivienda comenzó a construir el Gimnasio de la escuela en Julio de 2013, siendo el plazo de obra 12 meses. A la fecha no ha sido inaugurado.

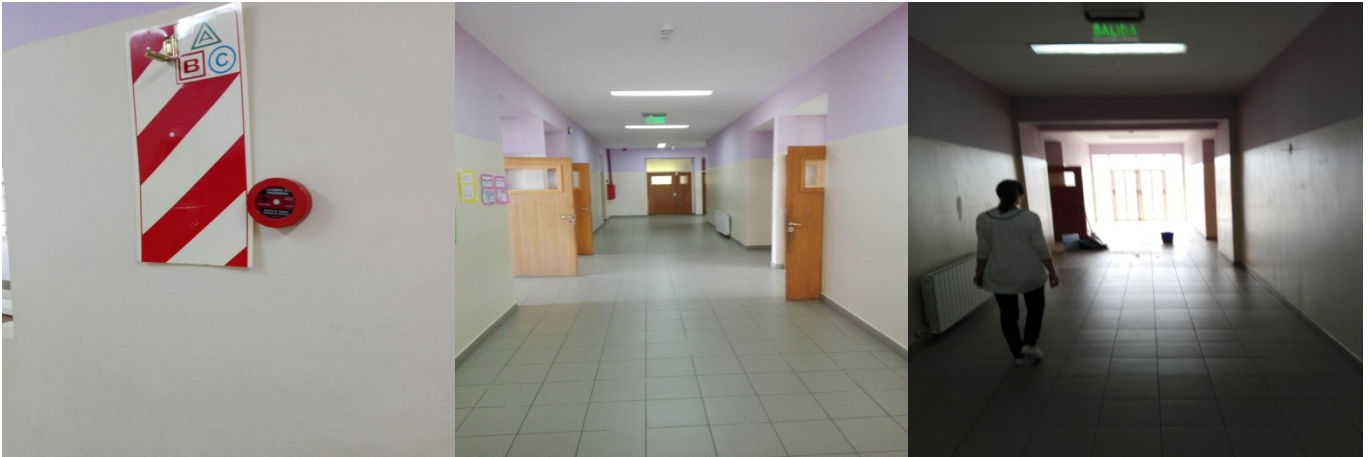
## ESCUELA N°80

El establecimiento no cuenta con matafuegos y sólo cuenta una sola persona para las tareas de maestranza, contando con 14 aulas entre otras dependencias.

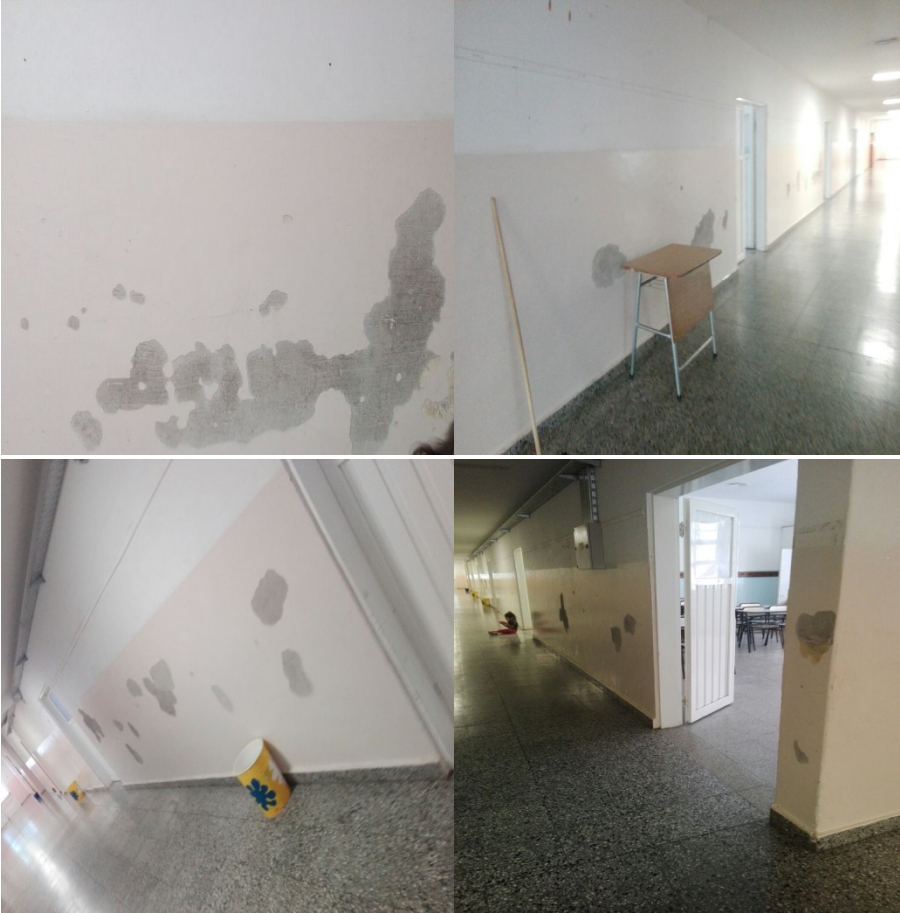
## ESCUELA PRIMARIA N°9

Se observa que los revoques se están cayendo, falta pintura y mantenimiento de las paredes, cabe mencionar que la parte más antigua de la escuela todavía cuenta con cañería de plomo lo que provoca filtraciones de agua. Otro aspecto es el faltante de rampas para personas con discapacidad.

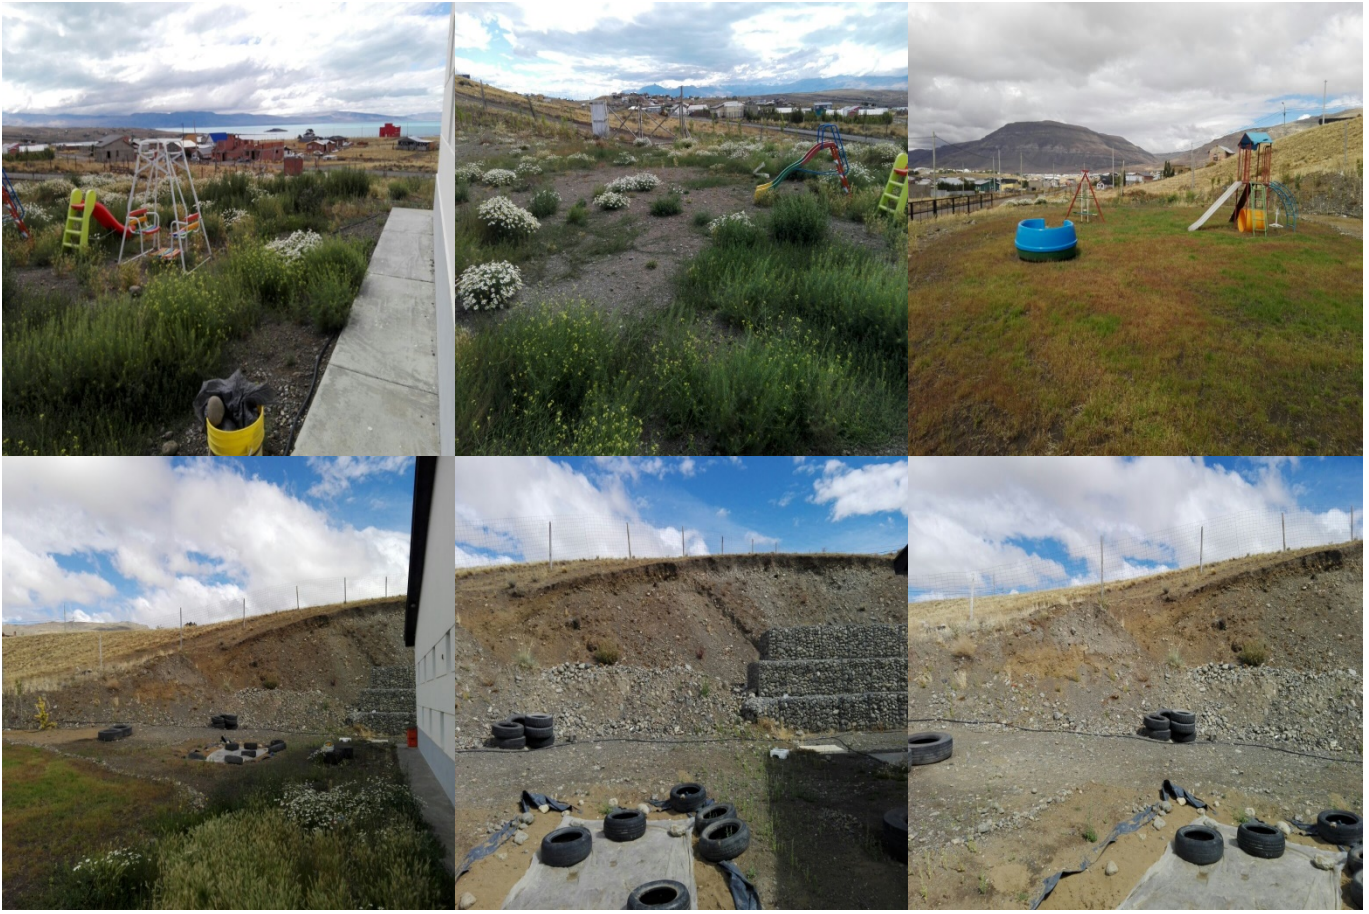
## JARDIN DE INFANTES N°63

- Le falta muro de contención terminar el perímetro, lo tienen cerrado con maya cima.
- Abundante maleza en los juegos de los niños.

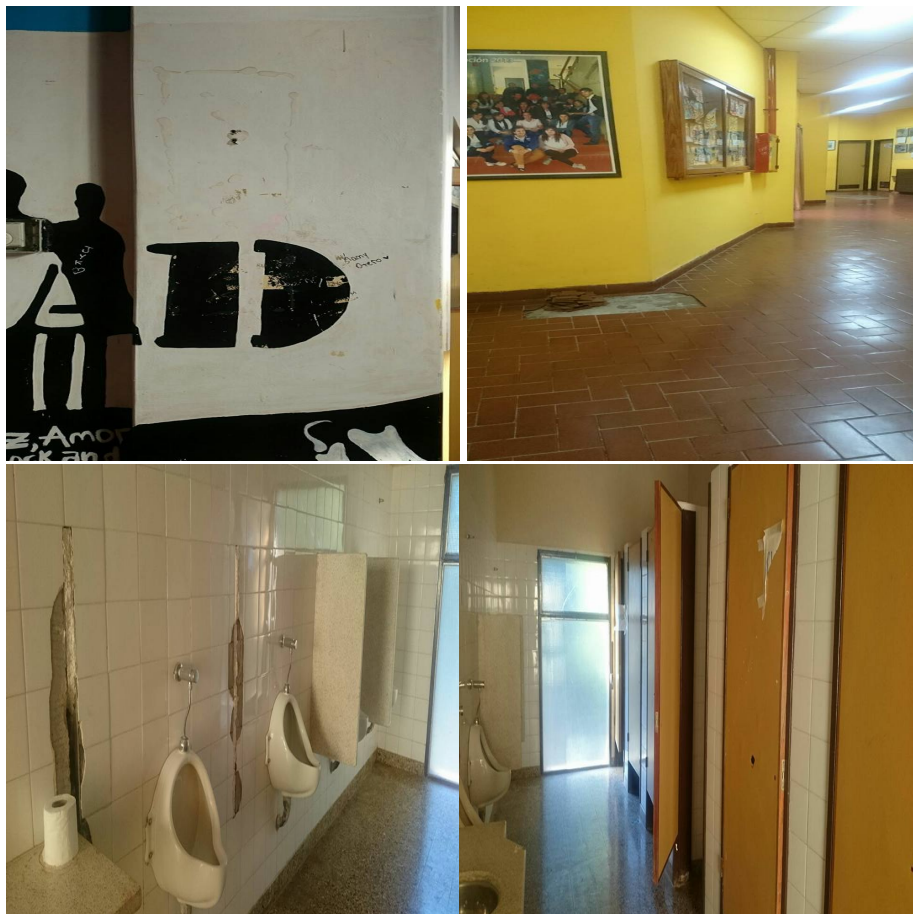
En el acta está expresado el estado en el que se encuentra el edificio escolar compartido con Epja primaria 15 y Secundario Carlos María Moyano. Las fotos adjuntas lo dicen todo... Al menos en lo superficial porque hay cuestiones como las calderas y el cableado eléctrico que no está en las mejores condiciones pero para el CPE estamos aptos para comenzar.

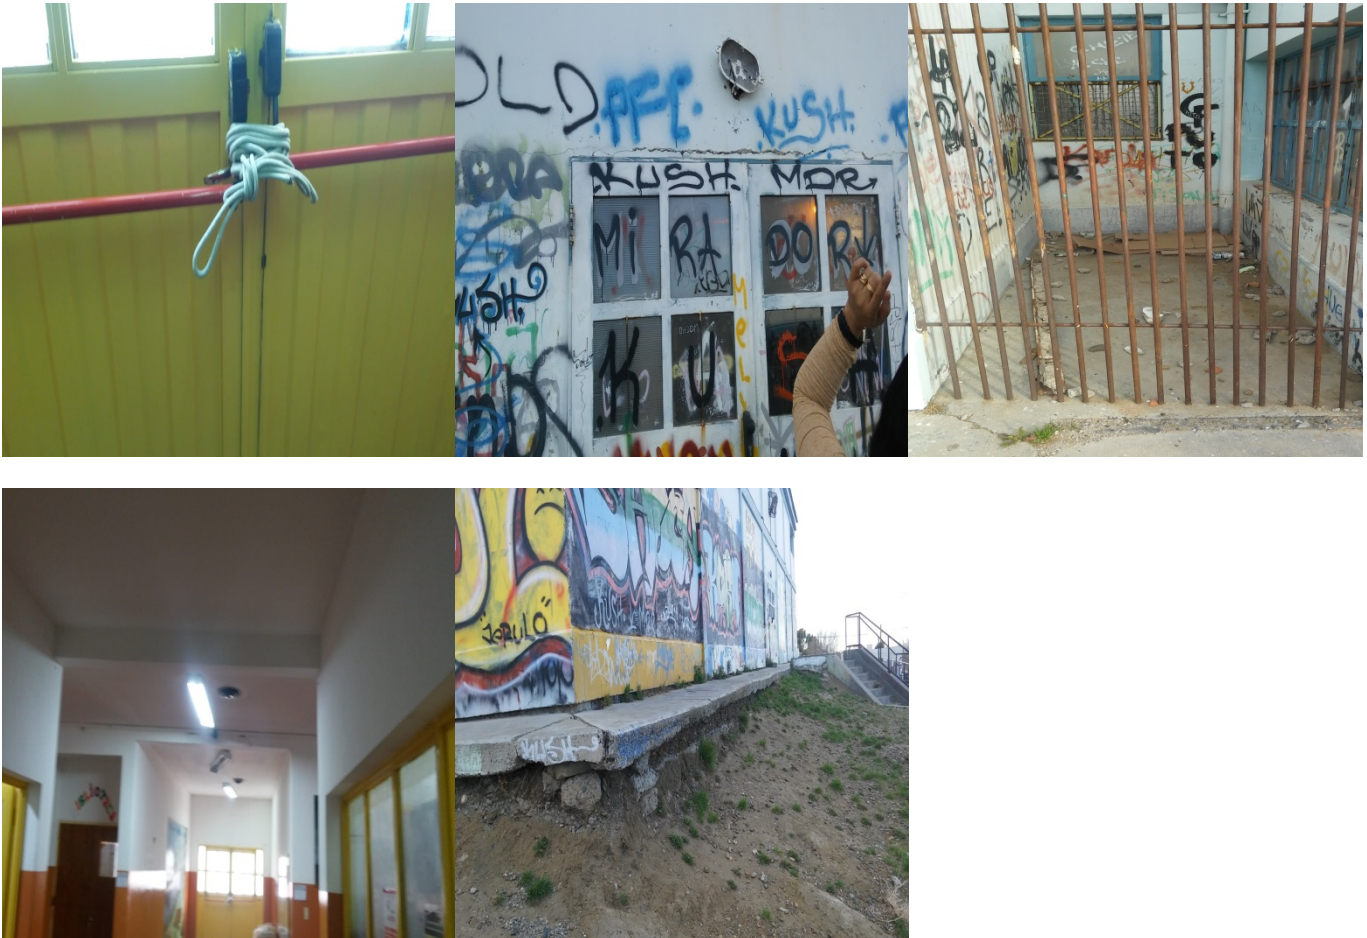
### E.P.P Nº 74

Problemas edilicios en el gimnasio, por socavado de terreno, el cual está generando grietas en la estructura del mismo. Se inspeccionó por parte del Concejo de Educación luego de varios reclamos, observaron el problema hasta ahora sin solución.

- Matafuegos, vencidos.
- Salida de emergencia cerrada con cadena y candado.
- No tiene cerco perimetral, no hay buena luminaria tanto por fuera y por dentro, haciendo de ello que continuamente sufra robos y destrozos por parte de inescrupulosos.
- El ingreso al colegio esta clausurado por rotura de puerta, se ingresa por la puerta lateral del gimnasio.
- Los baños, con serios problemas de higiene, mochilas sin funcionar, faltan puertas, y luces.
- Ventanas atadas con alambre.
- Faltan rampas para personas con discapacidad.
